RAPORT

**Z PRAC BADAWCZYCH
I KONSERWATORSKICH
W RAMACH
MIĘDZYNARODOWEJ
INTERDYSCYPLINARNEJ
EKSPEDYCCJI ARCHEOLOGICZNEJ
UAM W NOVAE –
BUŁGARIA 2023**

Opracował: Piotr Zambrzycki

Novae lipiec/sierpień 2023

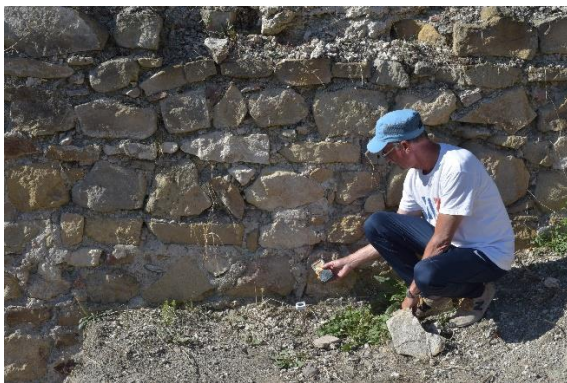
Fot. 1. Pomiary w pierwszej strefie

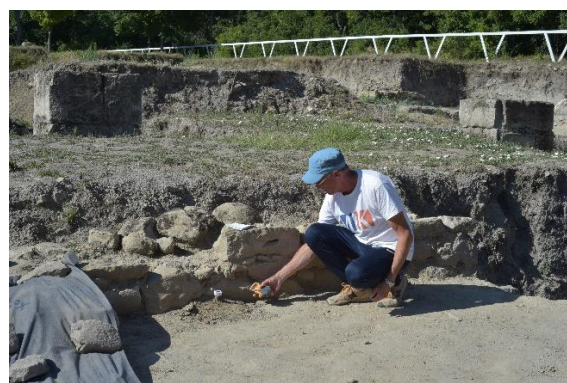
Fot.2. Pomiary w drugiej strefie

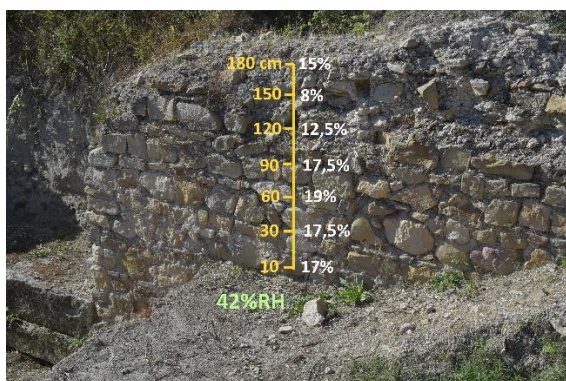
Fot. 3. Wyniki pomiarów w pierwszej strefie

Dobór stref podyktowany był potrzebą oceny w jakim stopniu wilgotność gleby wpływa na mury w niej posadowione. Celowo wybrano dwa różniące się pod względem czasu ekspozycji miejsca. Pierwsze odsłonięte już od trzech lat, drugie natomiast tylko od tygodni. Obie elewacje mają wystawę północną. Badania potwierdziły hipotezę o istniejących stałych relacjach pomiędzy zachowanymi i wystającymi z gruntu elementami architektury a wilgotnością zasypu w ich okolicy. Pomimo różnic w wilgotności gruntu (zawierającą się od 42% do 59%), stopień zawilgocenia murów jest u ich podstawy podobny (od 16,6% do 17%). Natomiast w pomiarach na osiach powyżej parametr ten ulega pewnym zmianom. Zasadniczo posuwając się ku górze procentowa zawartość wody w murach maleje. Natomiast najniższa wartość oscyluje około 8%. Opierając się na powyższych danych można przypuszczać, że wilgotność murów na stanowisku archeologicznym w Novae zależy w głównym stopniu od parametrów samych murów. Ich konstrukcji a zwłaszcza nasiąkliwości kamiennych bloków i wapiennych zapraw spajających mury. Powyższą tezę z pewnością należy potwierdzić obszerniejszymi badaniami w następnych sezonach prowadzonymi też na innych stanowiskach.

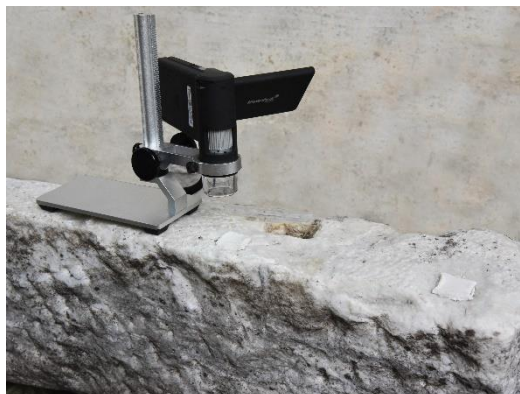
Fot. 5. Badania mikroskopowe próbek testowych zapraw do prac konserwatorskich

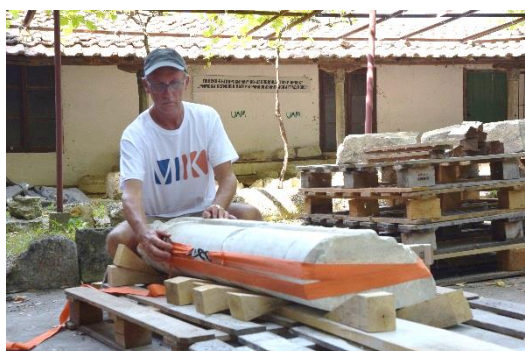
Fot. 6. Konserwacja wybranych elementów marmurowej ambony. Lipiec 2023

Na wstępie wykonano dokumentację fotograficzną. Następnie wytypowane fragmenty zostały przetransportowane z lapidarium i przygotowane do prac konserwatorskich. Podstawowym zabiegiem była dezynfekcja powierzchni preparatem Ceresit CT 99. Następnie przystąpiono do prac związanych z oczyszczeniem powierzchni z nawarstwień. Podczas działań stosowano parownicę a także miękkie szczotki i skalpele. Nawarstwienia o składzie węglanowym usunięto również mechanicznie przywracając powierzchni jej pierwotny charakter³. Działanie to objęło

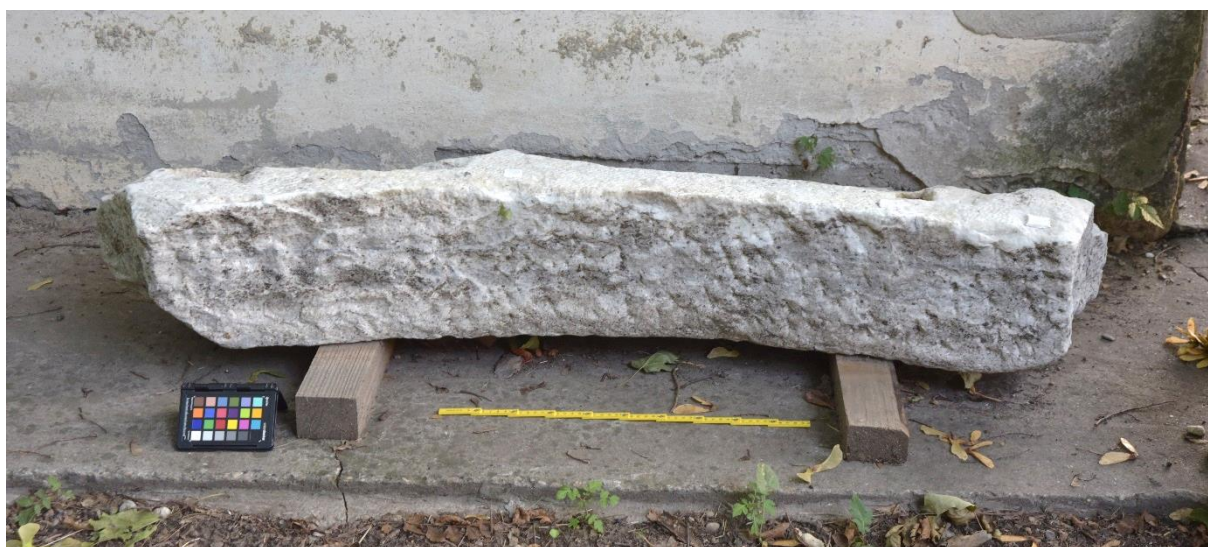
Próbki testowe umieszczone bezpośrednio na marmurowych elementach ambony w 2022 roku zostały ponownie w 2023 r. poddane analizie makro i mikroskopowej. Objęły próbki nr. 6,7,10 na dolnym fragmencie obramienia arkady balkonu, umieszczonego w ekspozycji zewnętrznej w starej bazie archeologicznej (Fot.9-12 i 23-28).

Fot. 9. Fragment marmurowej oprawy arkady ambony. Lokalizacja próbek zapraw

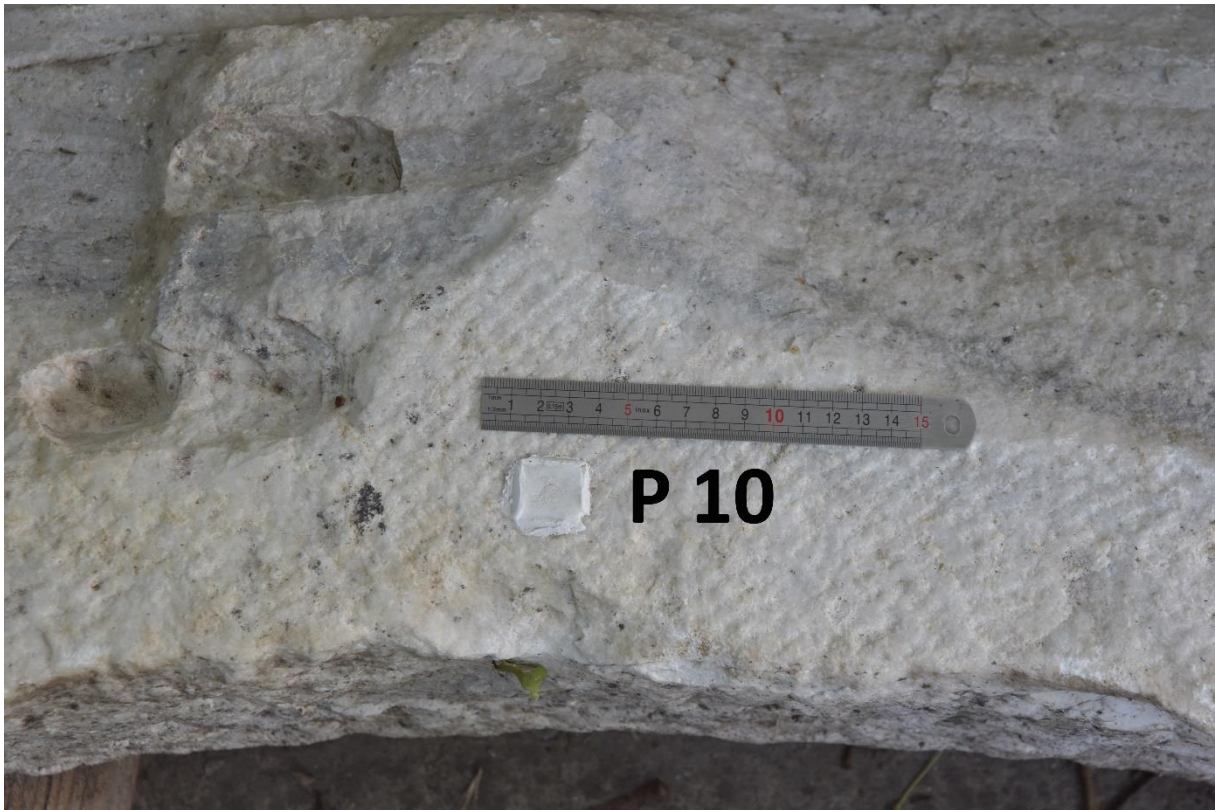
Fot. 12. Fragment marmurowej oprawy arkady ambony. Lokalizacja próbki P10

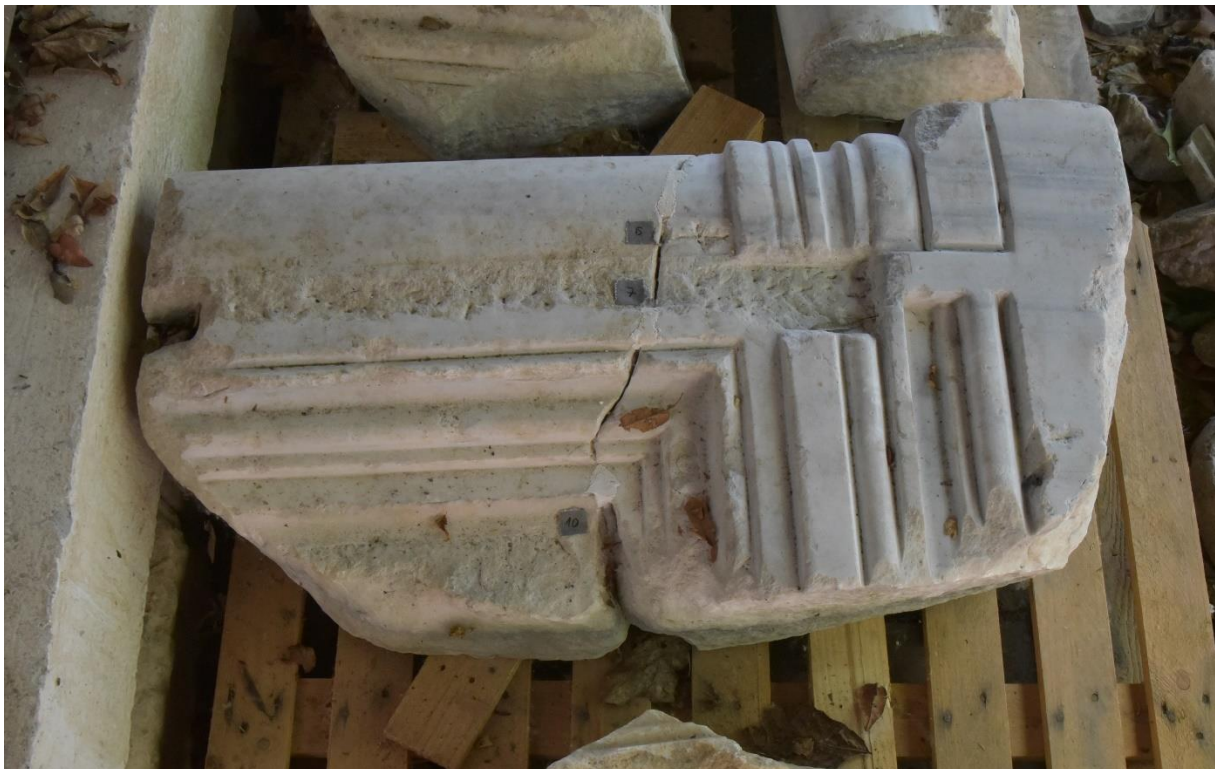
Badano również próbki na fragmencie kolumny zmagazynowanej w zadaszanej części lapidarium (nr.P6,7,10, Fot.13). Próbki oceniano pod kątem stopnia adhezji oraz spistości zaprawy. W tym celu wykonano dokumentację w postaci mikro fotografii a także fotografii mikroskopowej. Obserwacje prowadzono przy użyciu mobilnego cyfrowego mikroskopu Levenhuk DTX 500 Mobi. Podobną metodykę przyjęto w odniesieniu do próbek umieszczonych na elementach balkonu ambony eksponowanych w nawie głównej Bazyliki Wielkiej na terenie rezerwatu archeologicznego Novae (Fot.14). W tym przypadku były to próbki zapraw aplikowane na powierzchnię marmuru (próbki nr. 1,6,7,9, Fot. 15-17 i 29-34), a także jako wypełnienie szczelin i drobnych ubytków sklejonych fragmentów ambony (próbki nr 1,6,7,9, Fot. 18-19).

Fot. 13. Fragment marmurowej kolumny w lapidarium pod zadaszeniem. Lokalizacja prób P6, P7, P10

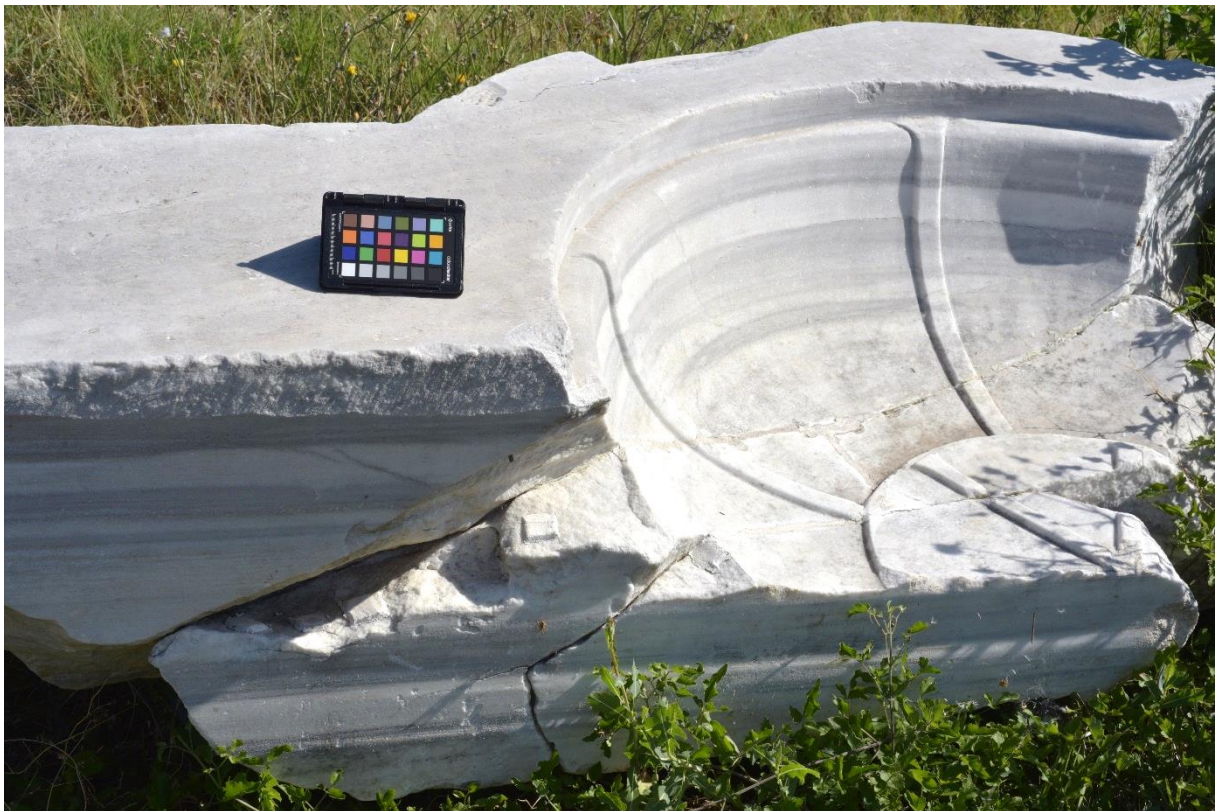
Fot. 15. Fragment balkonu ambony w nawie głównej Bazyliki Wielkiej w Novae. Lokalizacja próbek testowych

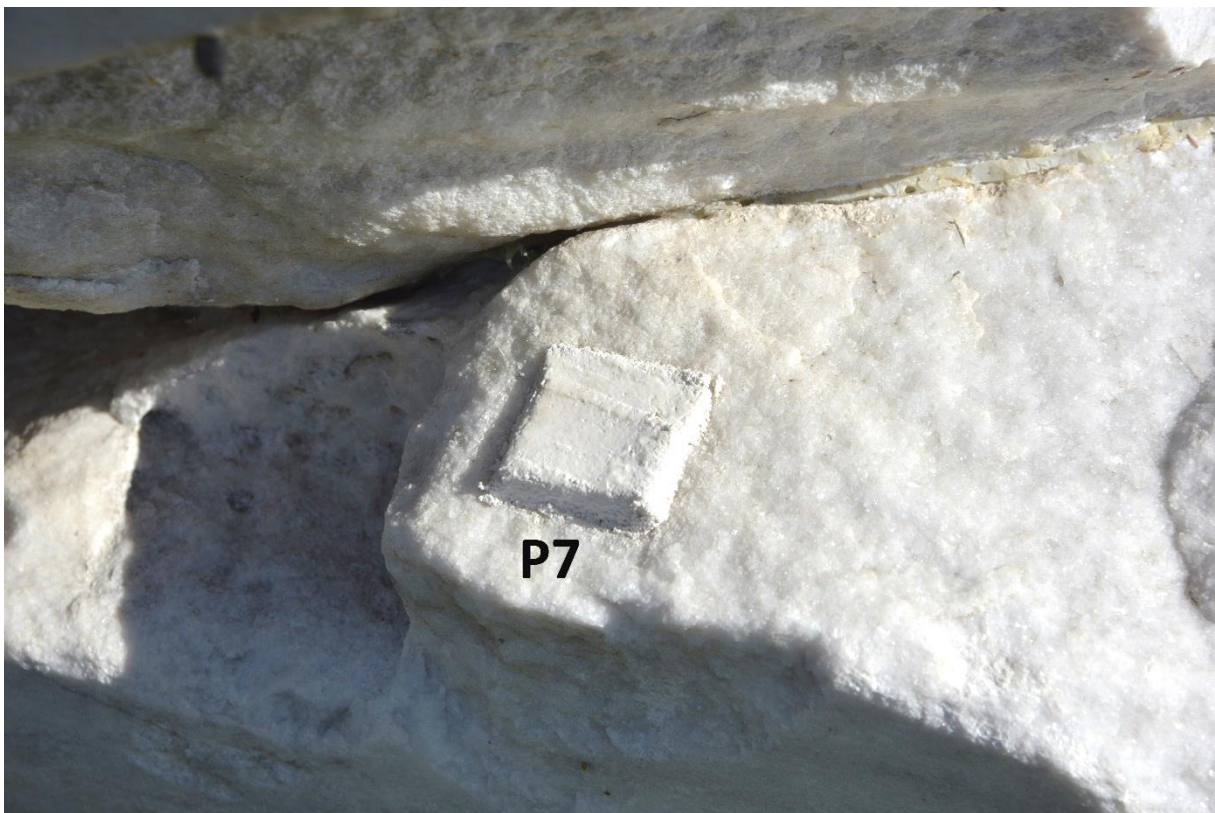
Fot. 17. Fragment balkonu ambony w nawie głównej Bazyliki Wielkiej w Novae. Lokalizacja próbki P7

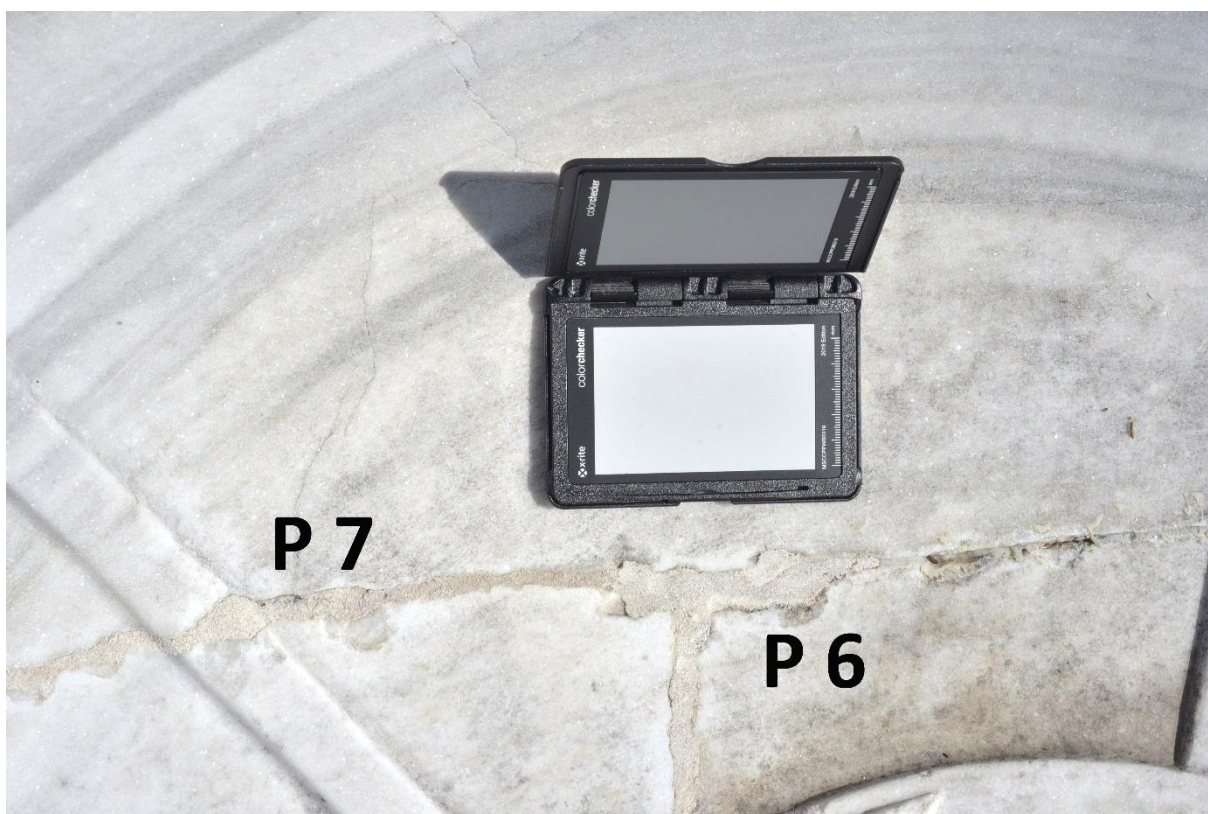
Fot. 19. Fragment balkonu ambony w nawie głównej Bazyliki Wielkiej w Novae. Lokalizacja próbki P6, P7

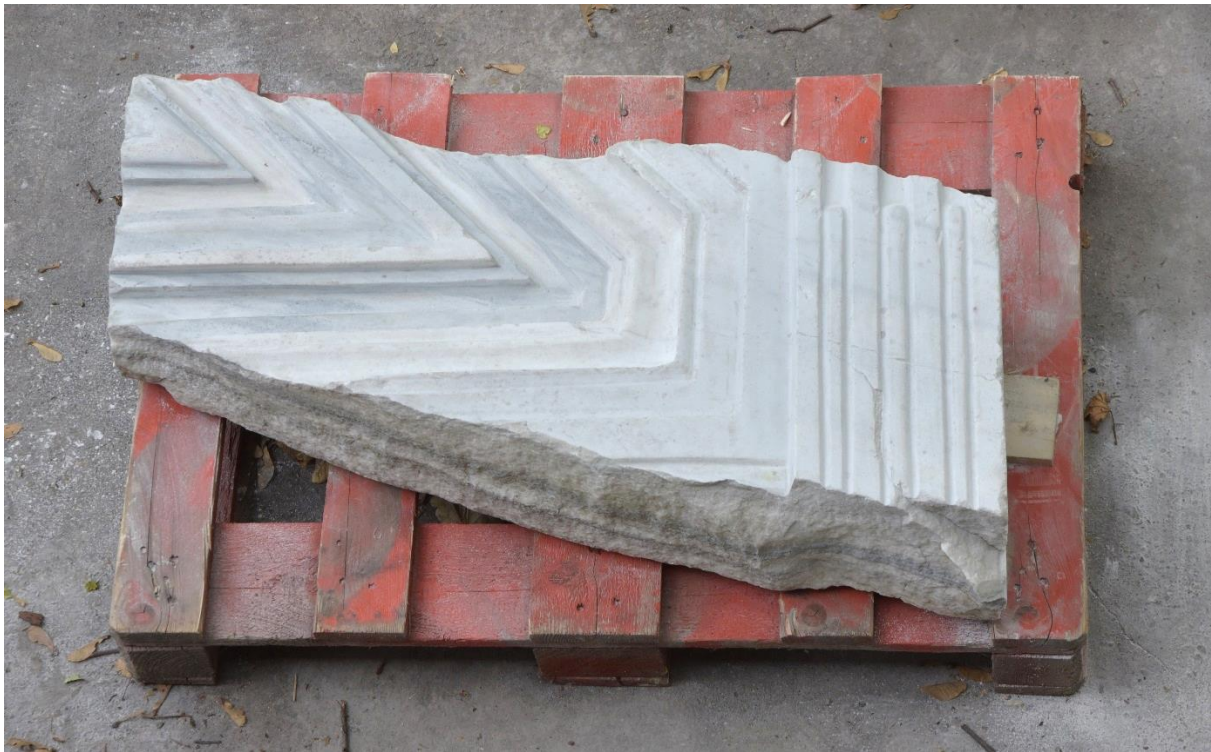
Fot. 20. Fragment profilowanych płyt oprawy schodów ambony. Stan po oczyszczeniu powierzchni, 2023

W obecnym sezonie kontynuowano prace związane z konserwacją kolejnych marmurowych elementów wczesno-bizantyńskiej ambony, pochodzących z wykopalisk na terenie bazyliki wielkiej w Novae. Prace koncentrowały się na kompleksowej dokumentacji, usuwaniu szkodliwych nawarstwień z powierzchni detalu oraz zestawieniu pasujących elementów i ich konsolidacji do celów przyszłej ekspozycji muzealnej (Fot.20-22).

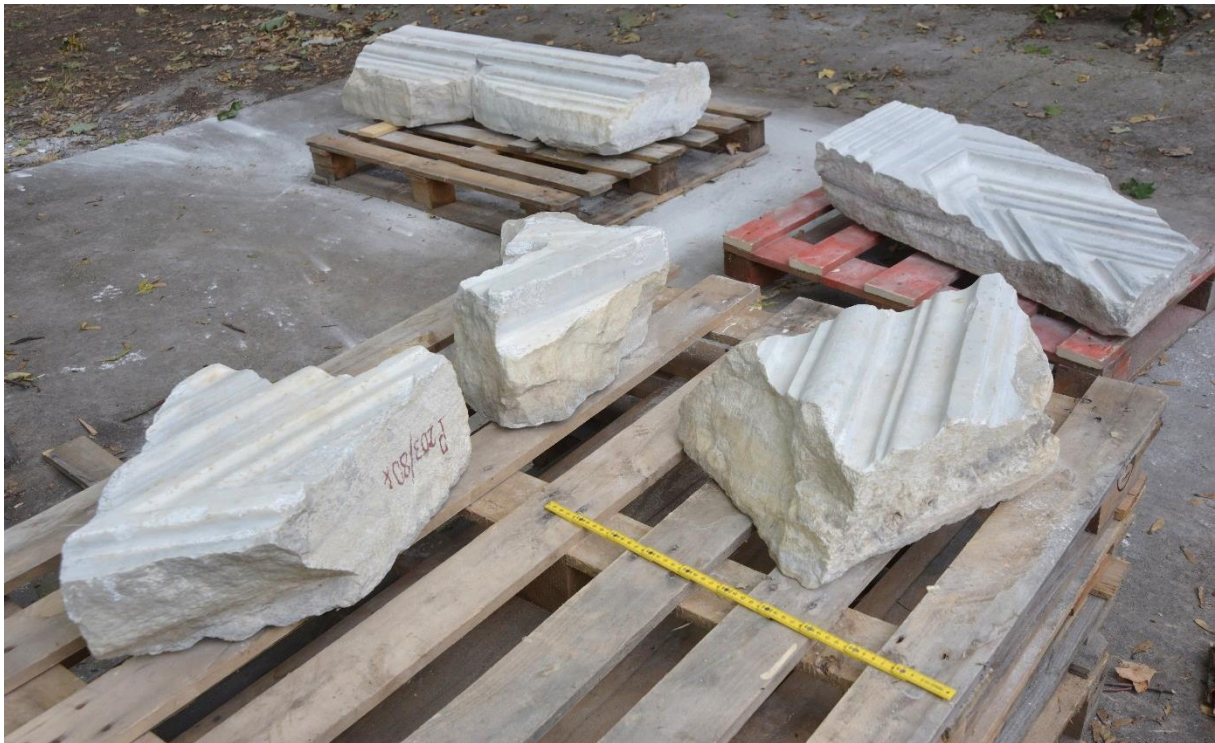
Fot. 22. Fragmenty oprawy schodów ambony, stan po pracach 2023

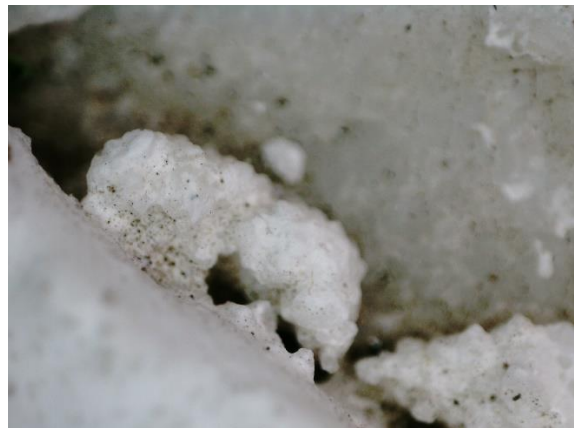
Fot. 23, 24. Zdjęcia mikroskopowe (pow.x20) próbki P6 – baza oprawy arkady ambony

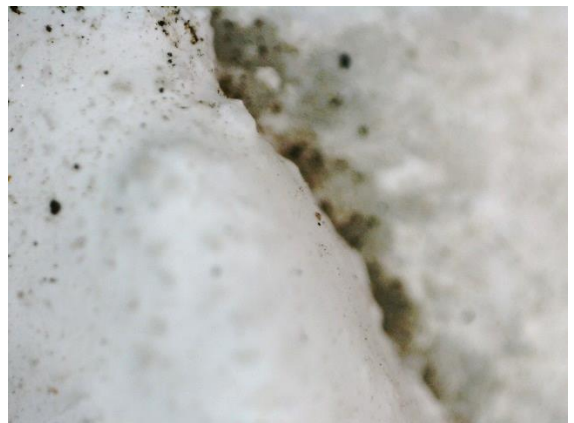
Fot. 25, 26. Zdjęcia mikroskopowe (pow.x20) próbki P7 – baza oprawy arkady ambony

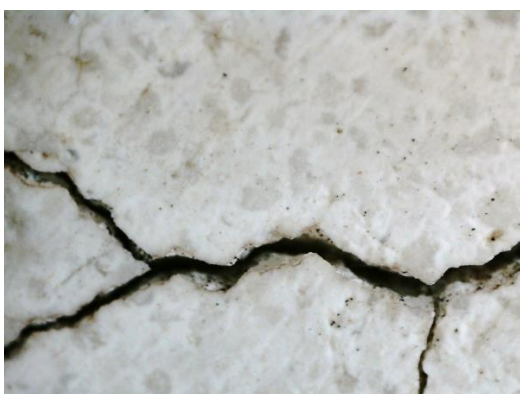
Fot. 29. Balkon, bazylika próbka P1 (pow. x20)

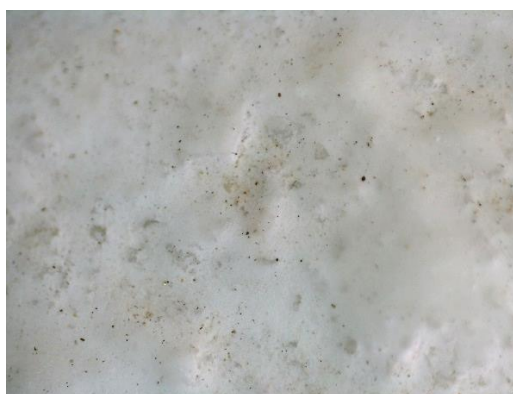
Fot. 30 Balkon, bazylika próbka P7 (pow. x20)

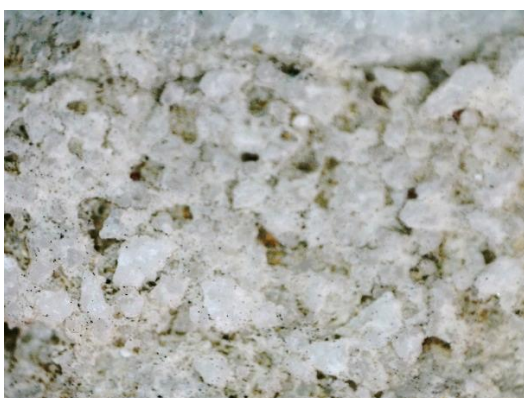
Fot. 31. Balkon, bazylika próbka P7 (pow. x200)

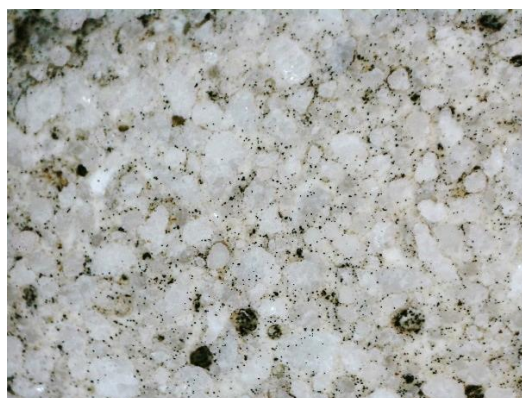
Fot. 32. Balkon, bazylika próbka P6 (pow. x200)

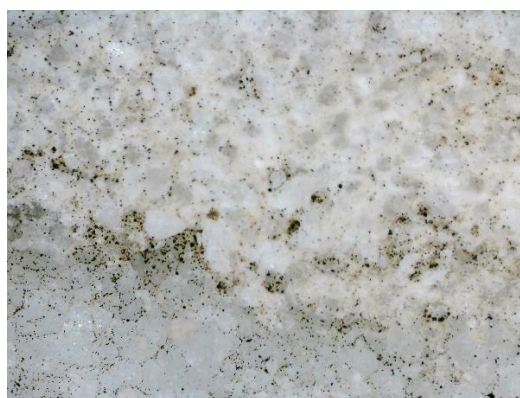
Fot. 33, 34. Balkon, bazylika próbka P9 (pow. x20)

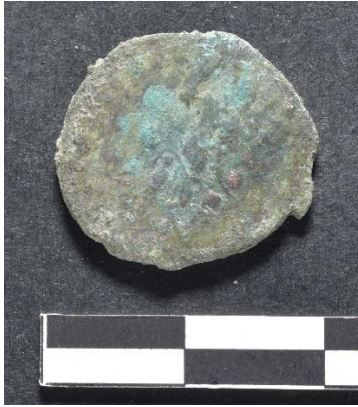
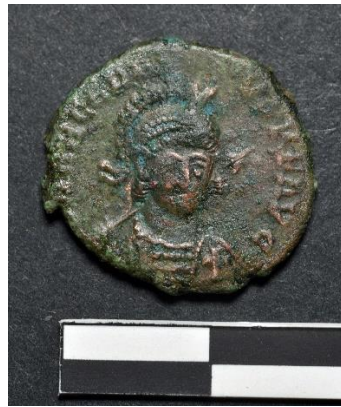
Fot. 35, 36. Moneta nr 21/23m przed konserwacją i po konserwacji 2023

Prace poprzedziło wykonanie dokumentacji fotograficznej stanu zachowania przed działaniami konserwatorskimi. Następnie delikatnie mechanicznie usunięto nawarstwienia, resztki gleby i zabrudzenia organiczne. Miejscowo usuwano grube zielone nawarstwienia stosując piórka z włókna szklanego i skalpele. Obiekty poddano kąpeli w wodzie destylowanej wspomagając ten proces myjką ultradźwiękową. Następnie kontynuowano mechaniczne usuwanie nawarstwień, stosując szczoteczki z plastikowym włosiem (unikając zarysowań metalu), piórka z włóknem szklanym oraz skalpele. Wyjątkowo twarde nawarstwienia oraz zabrudzenia w zagłębieniach detali i ornamentów usuwano mechanicznie przy użyciu narzędzia wielofunkcyjnego - dremel z cienką końcówką i na niskich obrotach, pozwalających na precyzyjną kontrolę efektów pracy. Kolejną czynnością było zabezpieczenie powierzchni inhibitorem korozji w postaci 2% roztworu Benzotriazolu w alkoholu etylowym. Następnie obiekty odsalano w kąpeli w wodzie destylowanej z użyciem myjki ultradźwiękowej.

Ostatecznie powierzchnię metalu zabezpieczono dwukrotnie nałożoną powłoką (5%) paraloidu B-44 w acetonie. Wykonano również końcową dokumentację fotograficzną wszystkich 66 obiektów. Ostatecznie obiekty przekazano do dalszych analiz numizmatycznych i magazynu muzealnego.
