MIĘDZYUCZELNIANY INSTYTUT KONSERWACJI  
I RESTAURACJI DZIEŁ SZTUKI

# RAPORT

Z PRAC BADAWCZYCH  
I KONSERWATORSKICH  
W RAMACH  
MIĘDZYNARODOWEJ  
INTERDYSCYPLINARNEJ  
EKSPEDYCJI  
ARCHEOLOGICZNEJ  
UAM W NOVAE-  
BUŁGARIA 2024

Novae lipiec 2024

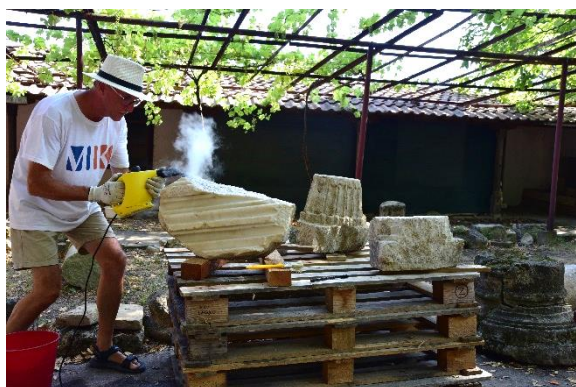
Fot. 1. Konserwacja wybranych elementów marmurowej ambony. Lipiec 2024

Na wstępie wykonano dokumentację fotograficzną. Następnie wytypowane fragmenty zostały przetransportowane z lapidarium i przygotowane do prac konserwatorskich. Podstawowym zabiegiem była dezynfekcja powierzchni preparatem Ceresit CT 99. Następnie przystąpiono do prac związanych z oczyszczeniem powierzchni z nawarstwień. Podczas działań stosowano parownicę a także miękkie szczotki i skalpele. Nawarstwienia o składzie węglanowym usunięto również mechanicznie przywracając powierzchni jej pierwotny charakter<sup>2</sup>. Działanie to objęło dwa fragmenty profilowanych płyt oprawy schodów ambony i jednego kapitelu z kolumny wspierającej balkon ambony. Następnie wykonano końcową dokumentację fotograficzną

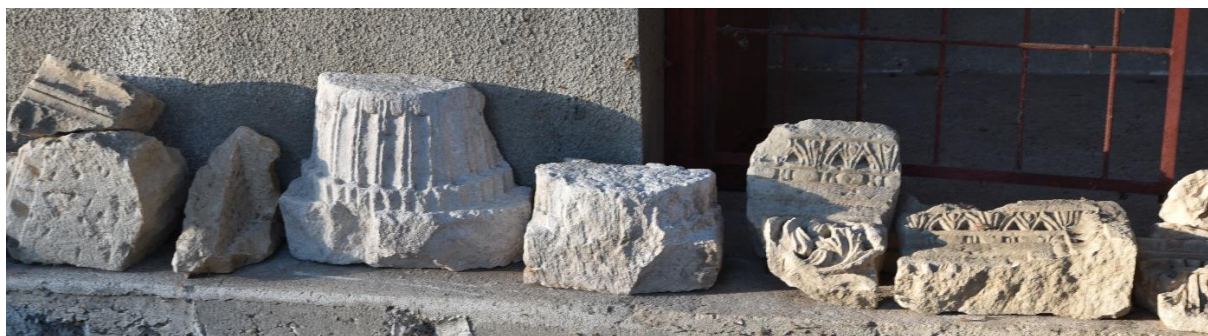
Fot. 2 Detale architektoniczne w lapidarium na terenie Starej archeologicznej bazy w Novae.

Z racji dotychczasowej długoletniej ekspozycji „*pod otwartym niebem*” powierzchnia detali została pokryta nawarstwieniami biologicznymi. Widoczne jest nasilone działanie kolonii mikroorganizmów tj. glonów, grzybów a także mchów i porostów. W wyniku ich działania oraz wody deszczowej krawędzie detali a zwłaszcza forma rzeźbiarska uległy częściowemu zatarciu. Organizmy te w swoich metabolizmach życiowych tworzą kwasy organiczne nadtrawiając powierzchnię kamienia. Dodatkowo poprzez wrastanie systemami korzeniowymi osłabiają

one zwięzłość struktury skały. Należy dodać, że artefakty spoczywały dotychczas bezpośrednio na gruncie co trwale utrzymywało ich nadmierne zawilgocenie. Dodatkowym czynnikiem niszczącym jest zamarzająca woda w okresie jesienno-zimowym i wiosennym. W przypadku wapiennych elementów uszkodzenia powierzchni są szczególnie znaczne, natomiast marmurowy kapitel o niższym stopniu nasiąkliwości zachował się stosunkowo w dobrym stanie. Niestety we wszystkich wypadkach mikroorganizmy pozostawiły liczne trudno usuwalne czarne zaplamienia.

Na wstępnym etapie obiekty zostały sfotografowane in situ. Następnie przewiezione na wytyczony teren prac konserwatorskich. Kolejną czynnością było umycie obiektów wodą po kontrolowanym ciśnieniu. Po tym wykonano zabiegi dezynfekcji preparatem Ceretec CT 99 w rozc. 1:2 z wodą. Zabiegi powtórzono dwukrotnie w przerwę 24 godz. Trudno usuwalne czarne zaplamienia po mchach i porostach zostały doczyszczane mechanicznie skalpelami i skalerem ultradźwiękowym. Kolejną czynnością było wykonanie dokumentacji końcowej i przetransportowanie na wyznaczone miejsca nowej ekspozycji. Podczas prac pobrano próbki skał do badań materiałoznawczych i zbudowania zbioru bazodanowego do celów określenia miejsca wydobycia kamienia z którego wykonano detale. W toku prac konserwatorskich wykonano 52 fotografie obiektów.

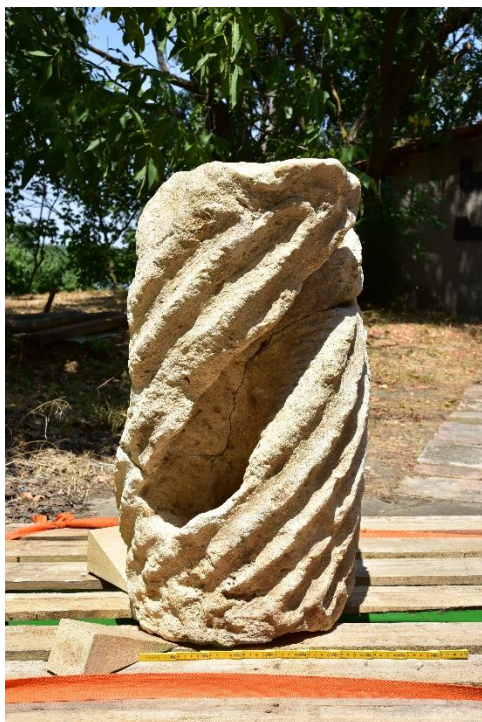
Fot. 2. Kolumna widok ogólny

Stan zachowania zabytkowych elementów w pełni uzasadniał podjęcie prac konserwatorskich. Powierzchnia kamienia była pokryta nawarstwieniami, a zachowany fragment trzonu kolumny przełamany na dwie części. Linia podziału biegła ukośnie co dodatkowo utrudniało eksponowanie detalu architektonicznego. Z racji cech materiałowych (wapień gruzełkowy), o stosunkowo niskiej twardości i wysokiej nasiąkliwości ujawniły się liczne uszkodzenia powierzchni. Widoczne są obicia, wypłukania i zatarcie firmy. Jedna ze stron kolumny ma duży ubytek powstały na drodze udaru mechanicznego. Z racji funkcji oraz długiej historii

(prawdopodobne datowanie to II/III w n.e.) obiekt nosi ślady długotrwałej eksploatacji. Charakteryzuje się także typowymi uszkodzeniami gdy element tego typu jest używany powtórnie jako materiał budowlany. Z pewnością został celowo przełamany na dwie części bowiem utracił swoją pierwotną dekoracyjną funkcję.

Na wstępnym etapie obie części zostały przetransportowane do pracowni na terenie Starej Bazy archeologicznej. Wykonano standardową dokumentację fotograficzną i pobrano próbkę materiału skalnego do dalszych badań jak również wykonano pomiary traseologiczne śladów narzędzi kamieniarskich użytych do wykonania kolumny (Fot.27,28) . Następnie obie części

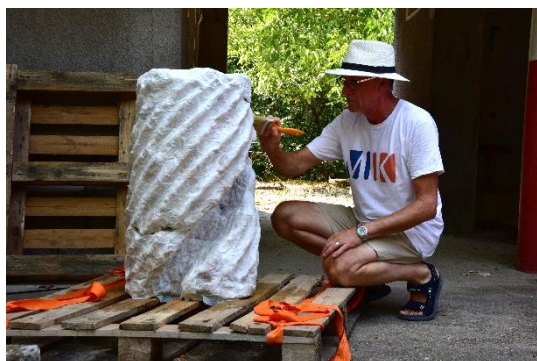
Fot. 3. Etap odsalania obiektu

umyto przy użyciu miękkich szczotek i wodą pod kontrolowanym ciśnieniem. Wykonano zabiegi dezynfekcji preparatem Ceretec CT 99 naniesionym metodą oprysku. Po tym obie części sklejo przy użyciu żywicy epoksydowej (Fot)<sup>4</sup>. Kolejnym działaniem było odsolenie poprzez nałożenie kompresów celulozowych z wodą destylowaną i ponowna dezynfekcja (Fot.3).

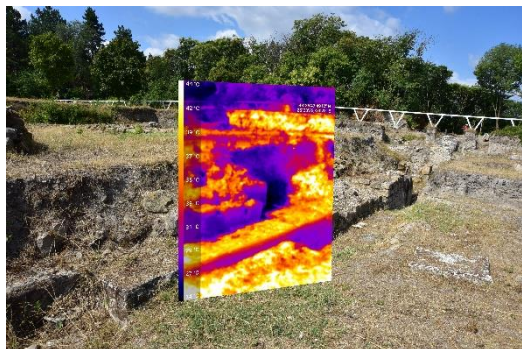
Fot. 3 Badania termowizyjne wybranej strefy murów w armamentarium

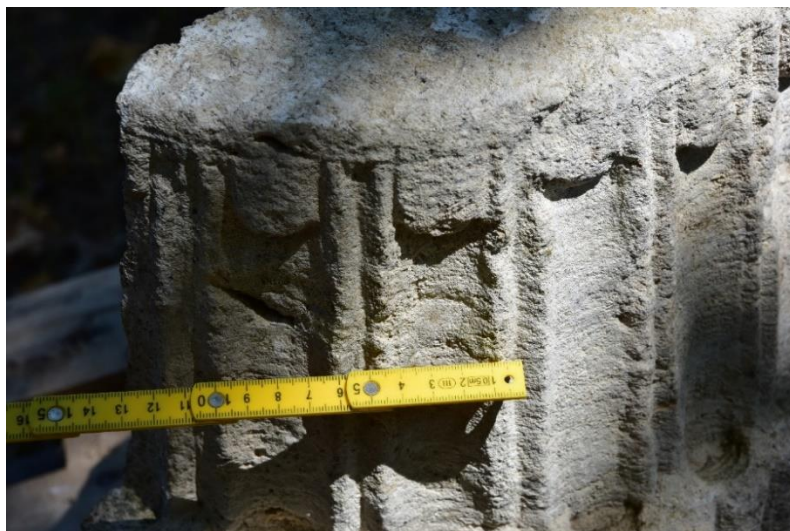
*Fot. 5 Kapitel wapienny – czytelne ślady narzędzi kamieniarskich – narysy, dłuta*

Zachowane ślady narzędzi kamieniarskich są dowodem zastosowanych narzędzi oraz technik obróbki kamienia. Widoczne wykonanie narysów ostrym grotem (np. dłutem szpic).

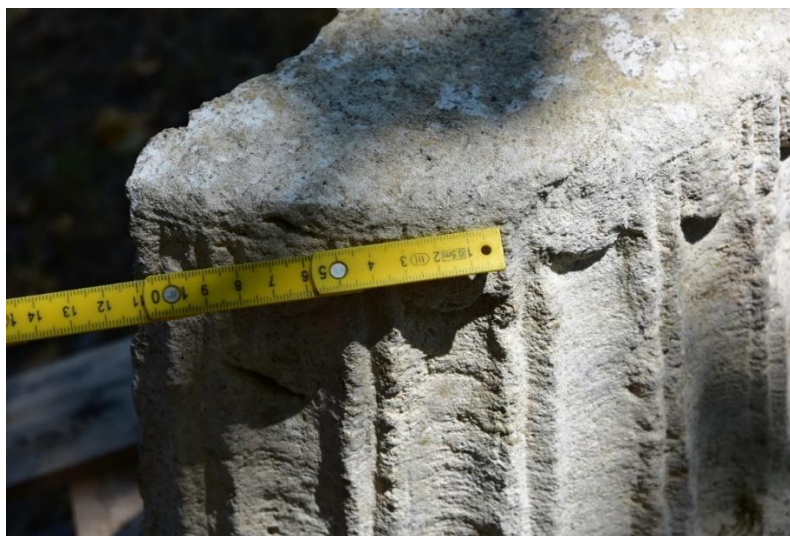
*Fot. 6 Ślady użycia dłut płaskich do wykonania kanelowania*

Do wyrzeźbienia kanelowania stosowano dłuto płaskie zaokrąglone o szerokości grotu 23 mm lub nieznacznie szerszego.

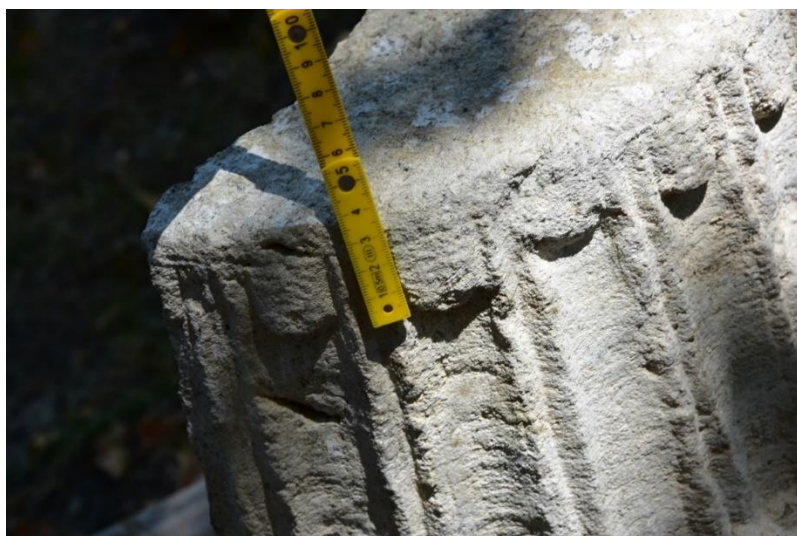
*Fot. 7 Ślady użycia dłut płaskich do wykonania krawędzi kaneli*

Widoczne ślady użycia dłuta płaskiego o szerokości grotu 13 mm (lub nieznacznie szerszego).

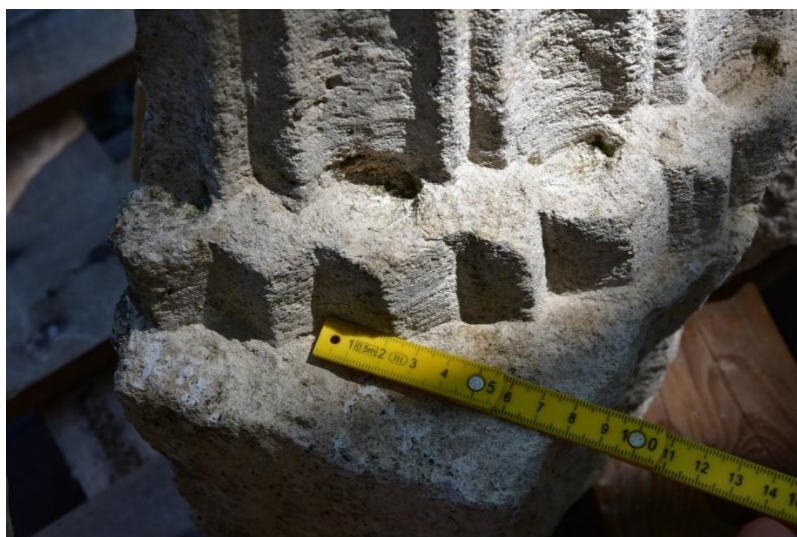
*Fot. 8 Ślady użycia dłuta płaskiego do wykonania fryzu pod abakusem*

Ślady użycia dłuta płaskiego o szerokości grotu 23 mm (lub nieznacznie szerszego).

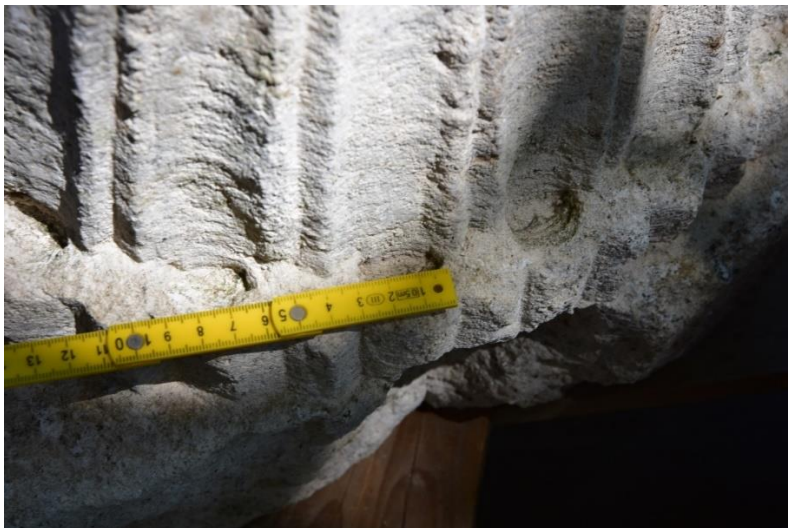
*Fot.9 Ślady dłuta płaskiego do wykonania zagłębień na styku kanelowania i fryzu pod abakusem*

Czytelne ślady zastosowania dłuta płaskiego zaokrąglonego o szerokości grotu 23 mm – tożsamego do użytego przy rzeźbieniu kanelowania.

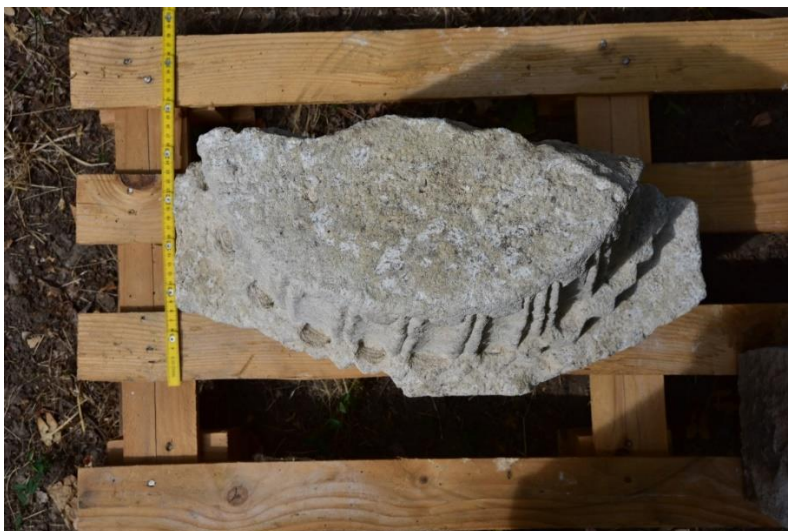
*Fot. 10 ślad użycia dłuta płaskiego typu gradzina na spodniej powierzchni kapitelu*

Widoczny lekko zatarty ślad użycia dłuta płaskiego typu gradzina) o szerokości grotu 40 mm i 7 zębach o rozstawie 5 mm - do zgrubnej obróbki dolnej płaszczyzny kapitelu.

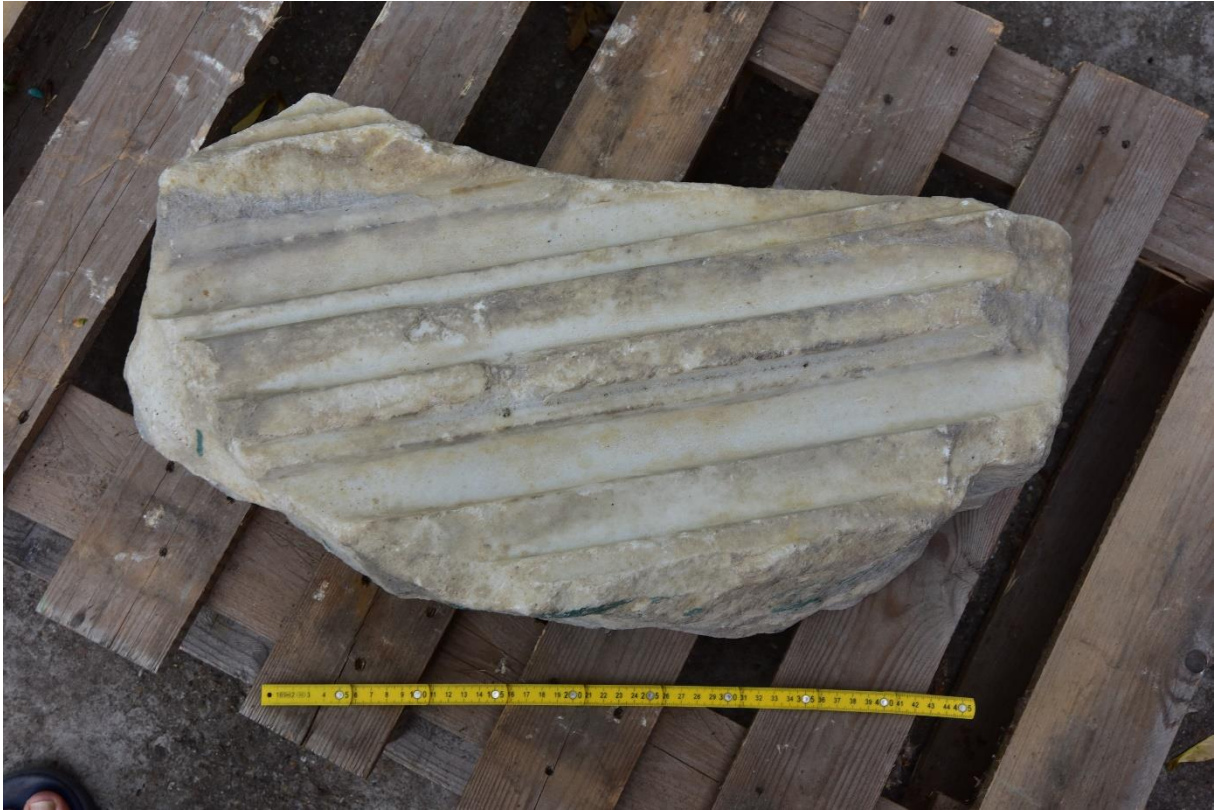
*Fot. 11 Fragment oprawy schodów ambony, stan przed konserwacją 2024*

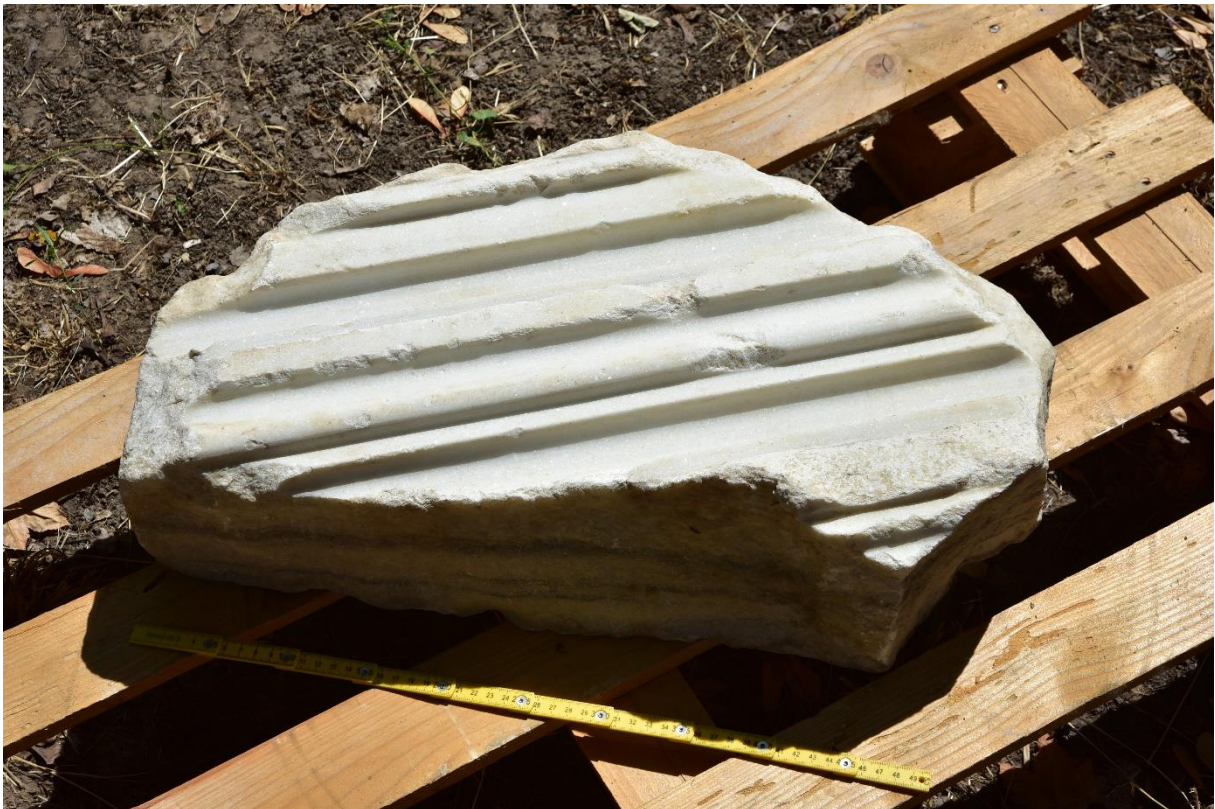
*Fot. 12 Fragment oprawy schodów ambony, stan po oczyszczeniu powierzchni 2024*

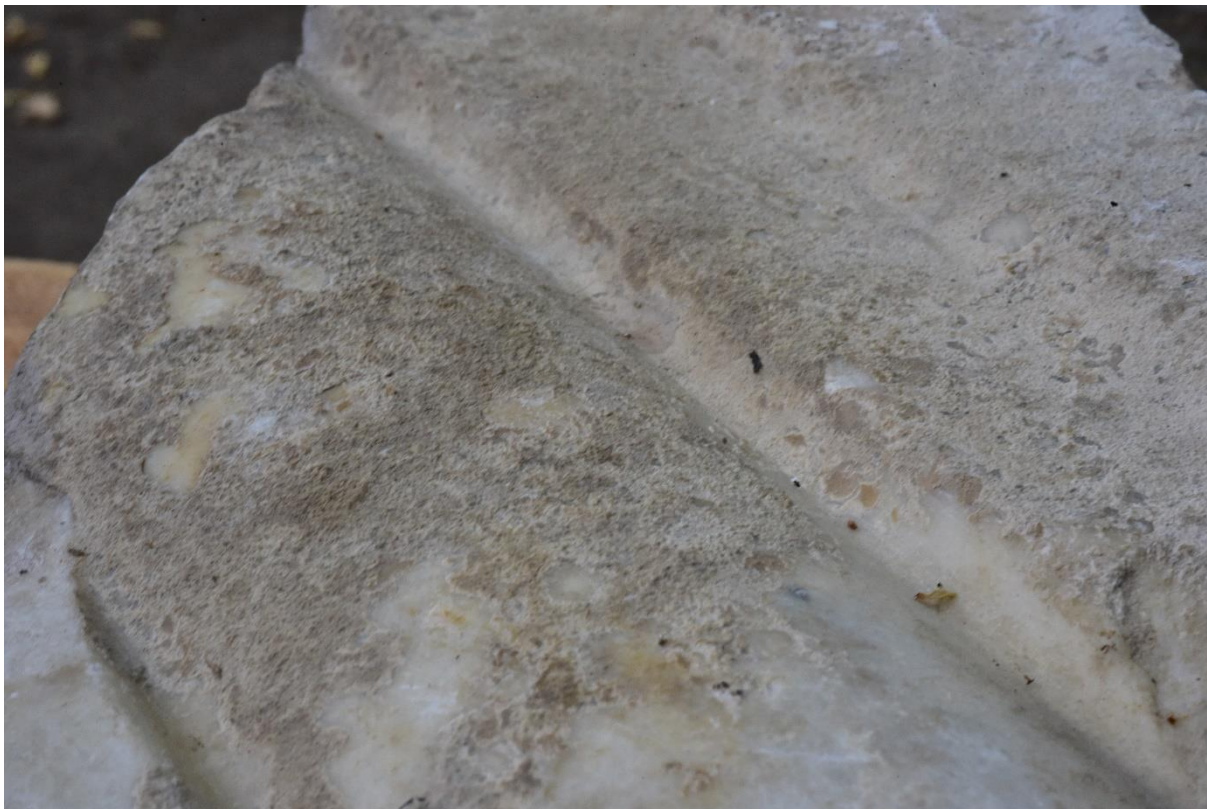
*Fot. 13 Fragment oprawy schodów ambony, nawarstwienia węglanowe, zbliżenie. Stan 2024*

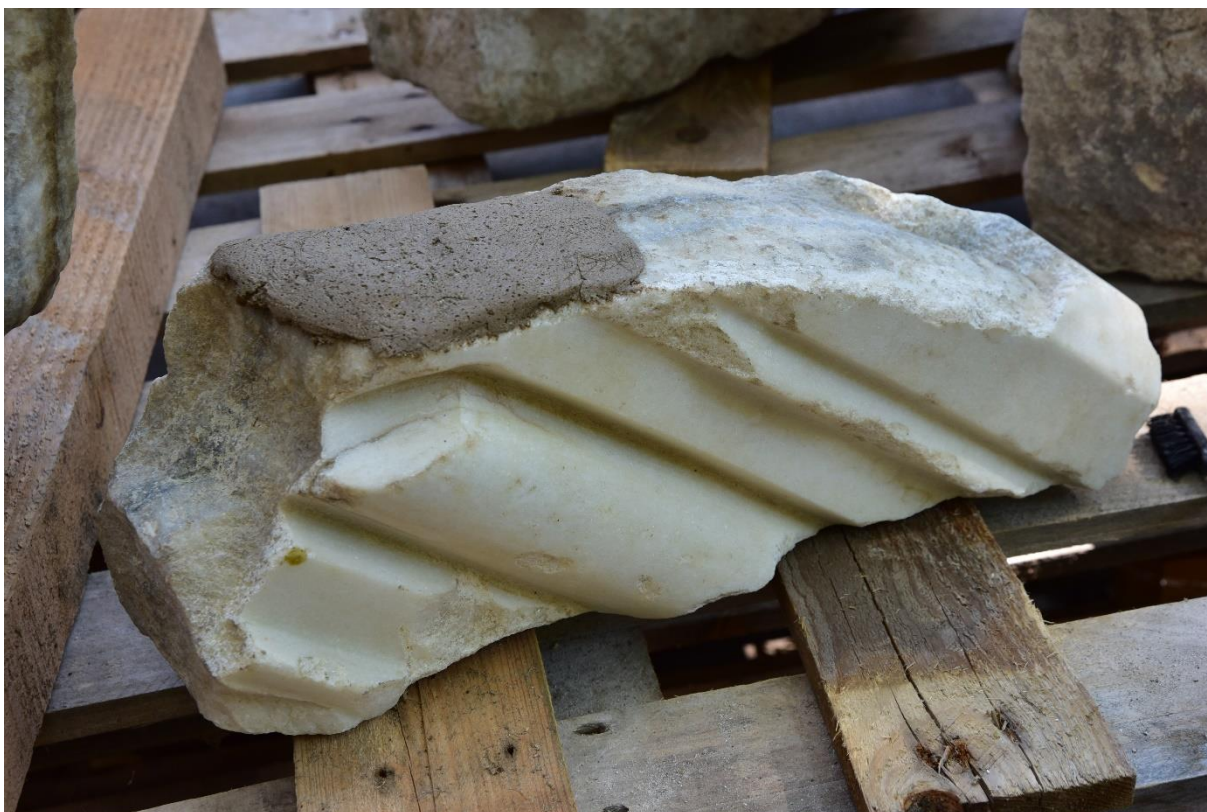
*Fot. 14 Fragment oprawy schodów ambony, stan w trakcie konserwacji. Czyszczenie powierzchni metodą chemiczną. 2024*

<sup>2</sup> W poprzednim i obecnym sezonie testowano metody chemicznego usuwania nawarstwień jednakże najlepsze efekty dało połączenie ich z metodami mechanicznymi. Na obecnym etapie z częściowym powodzeniem zastosowano pastę na bazie bentonitu i piasku kwarcowego z 6% kwasem octowym. Następnie powierzchnie zubożniono wodnym roztworem amoniaku (2%) i umyto wodą. Przywrócenie pierwotnych powierzchni ujawniło indywidualne cechy materiału w postaci chromatycznych uźyleń kamienia. Znacząco to ułatwiło znalezienie kolejnych koneksji pośród zachowanego zbioru fragmentów ambony. Skład nawarstwień został ustalony w ekspertyzie *Badania marmurowej ambony z wczesnochrześcijańskiej bazyliki Novae – Bułgaria autorstwa Anna Puchta* Akademia Sztuk Pięknych w Warszawie, w laboratoriach: Pogotowie Konserwatorskie MIK, Wydział Konserwacji i Restauracji Dzieł Sztuki, Zakład badań specjalistycznych i technik dokumentacyjnych 2022. W badaniu próbek wykorzystano metody mikroskopowe, analizę mikrochemiczną i mikrokrytaloskopową jak również dyfrakcję rentgenowską.

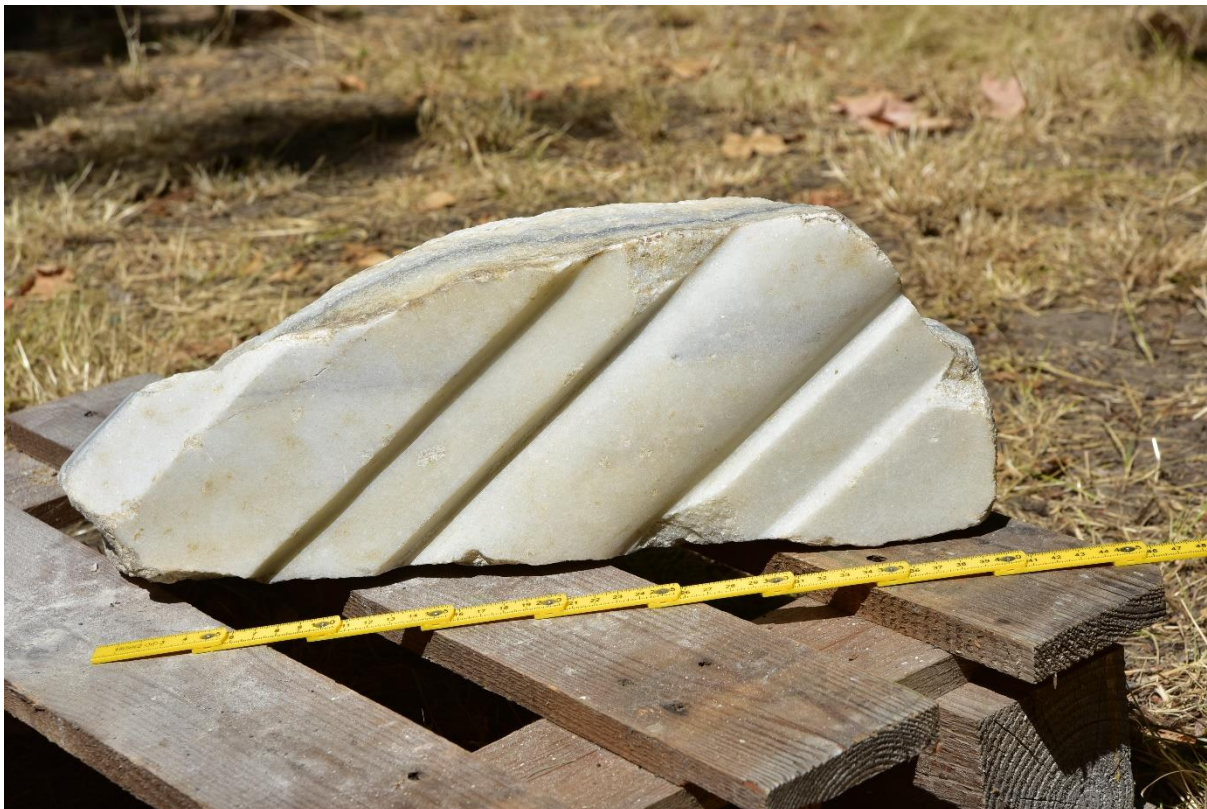
*Fot. 15 Fragment oprawy schodów ambony, stan po oczyszczeniu 2024*

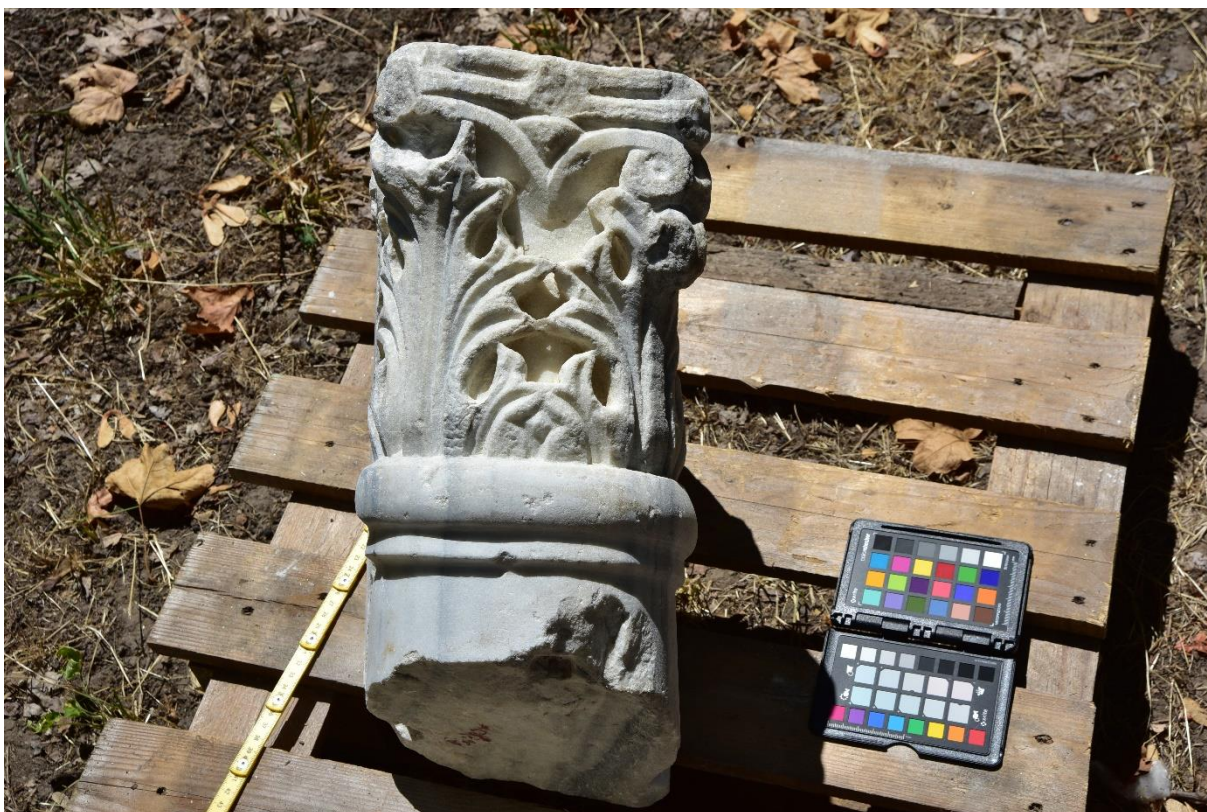
*Fot. 16 Fragment kolumny wspierającej balkon ambony, stan po oczyszczeniu powierzchni. 2024*

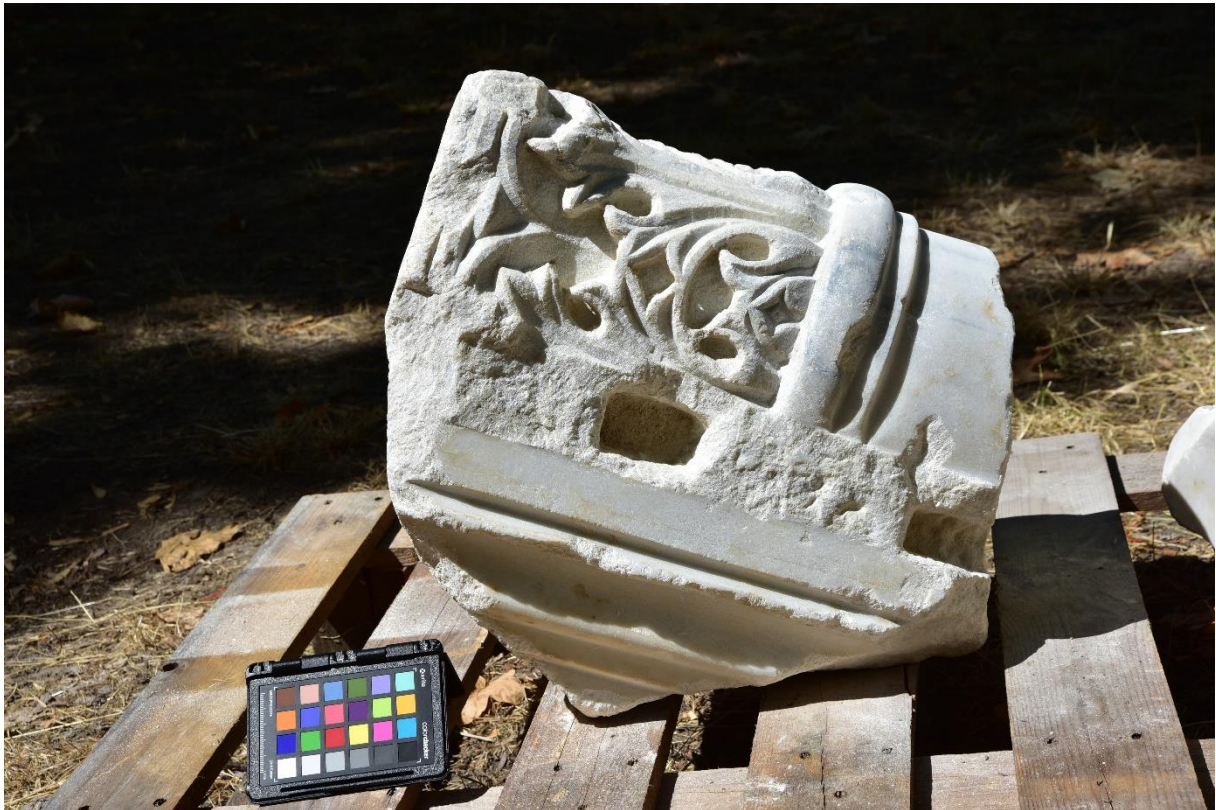
Fot. 17 Fragment kolumny wspierającej balkon ambony, stan po oczyszczeniu powierzchni. 2024

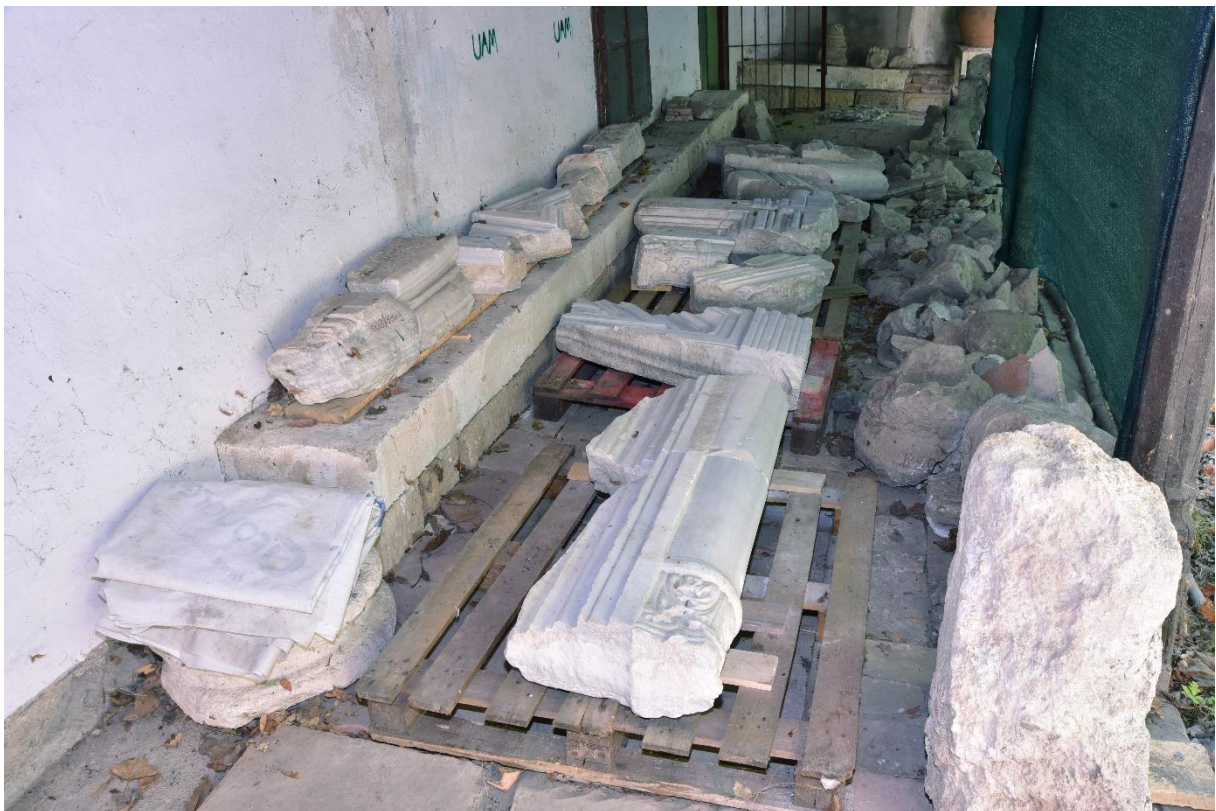
Fot. 18 Fragmenty ambony tymczasowo zdeponowane w zadaszonym lapidarium w Starej archeologicznej bazie z Novae

wszystkich elementów (Fot.). Do następnego sezonu zostały one ponownie zdeponowane w zadaszonym lapidarium na terenie „Starej bazy Novae” (Fot.18).

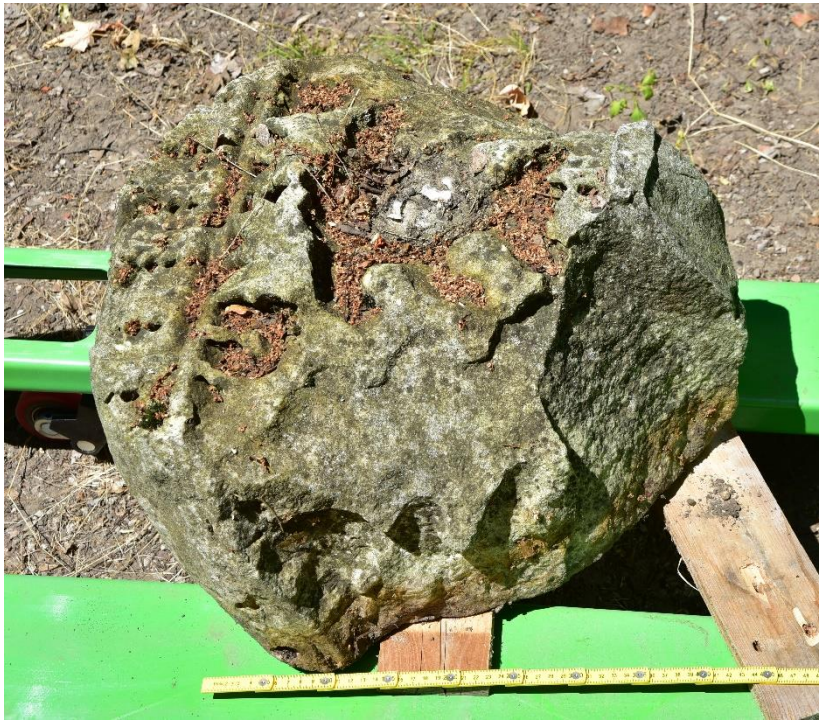
*Fot. 19 Marmurowy kapitel koryncki – fragment, stan przed konserwacją*

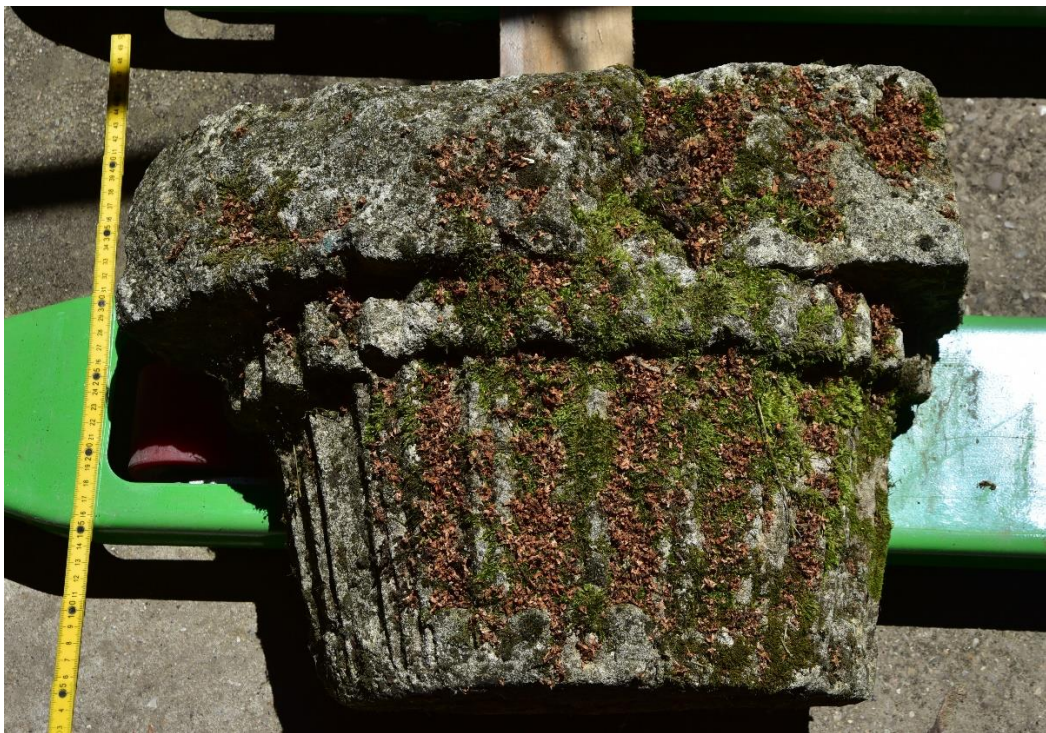
*Fot. 20 Wapienny kanelowany kapitel bizantyński, stan przed konserwacją*

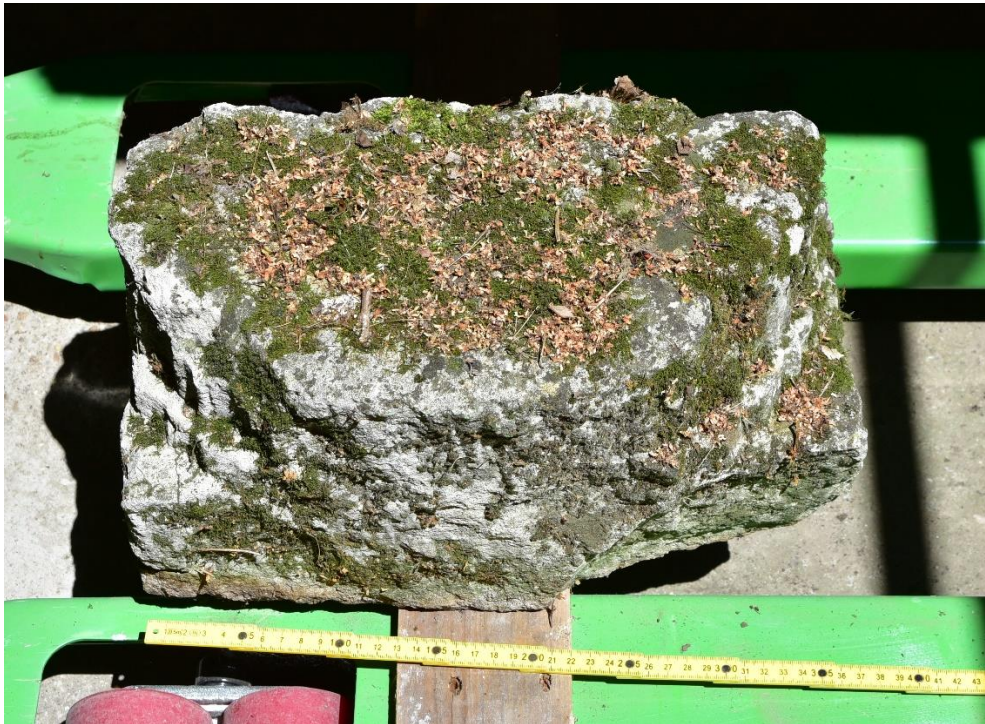
*Fot. 21 Fragment wapiennego kanelowanego kapitelu bizantyńskiego, stan przed konserwacją*

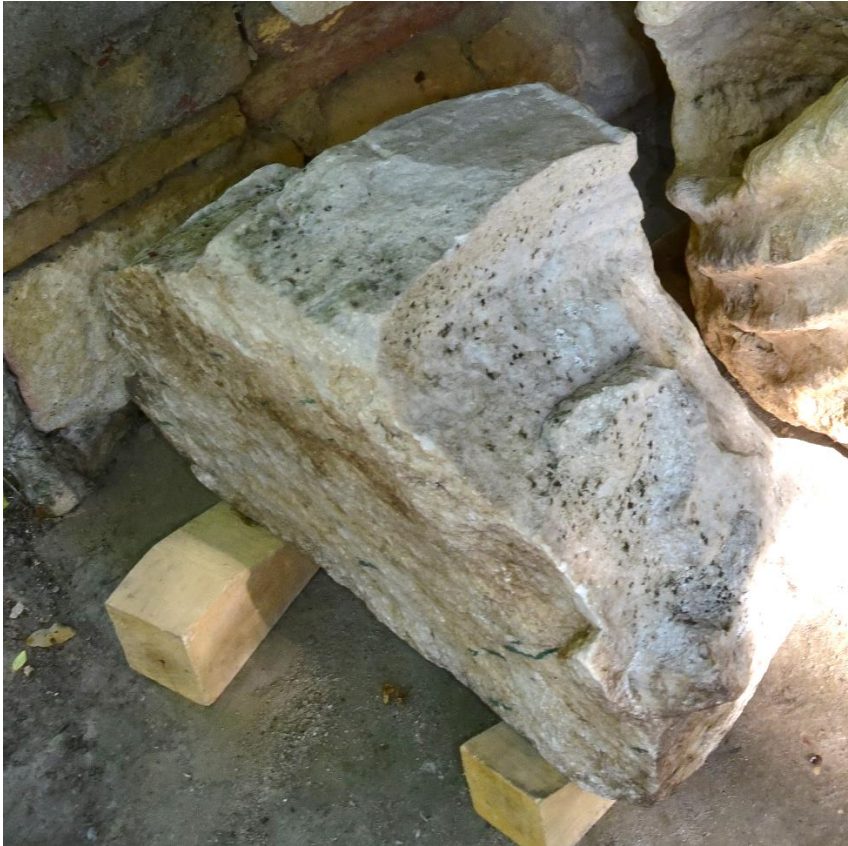
*Fot. 23 Fragment marmurowego kapitelu po oczyszczeniu powierzchni*

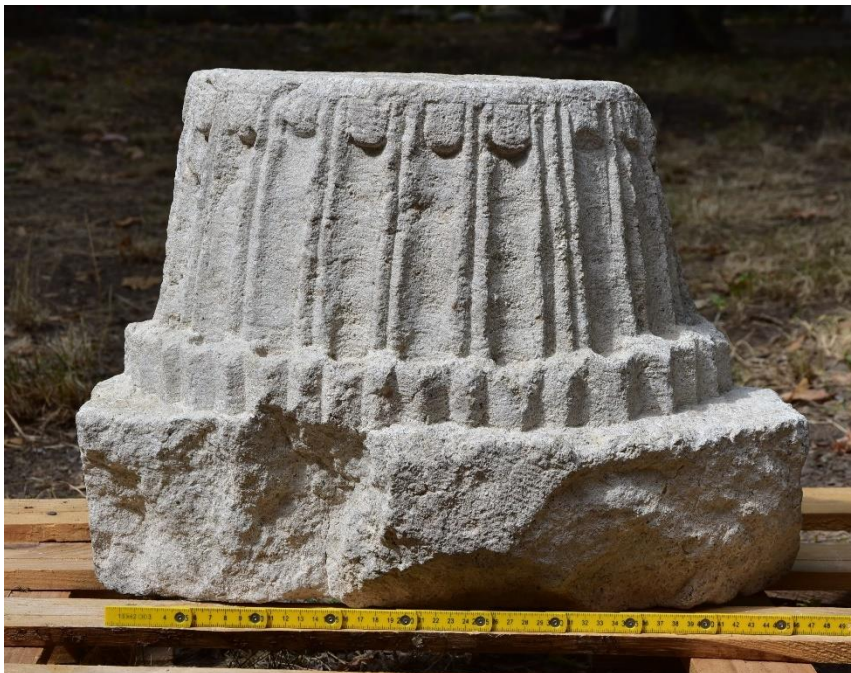
*Fot. 24 Wapienny kanelowany kapitel, stan po konserwacji*

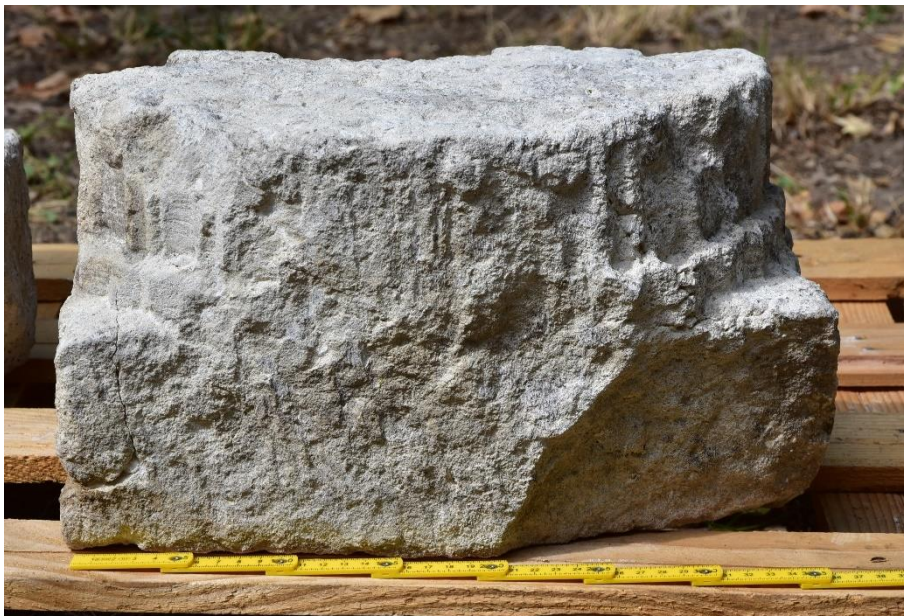
*Fot. 25 Wapienny kanelowany kapitel, stan po konserwacji*

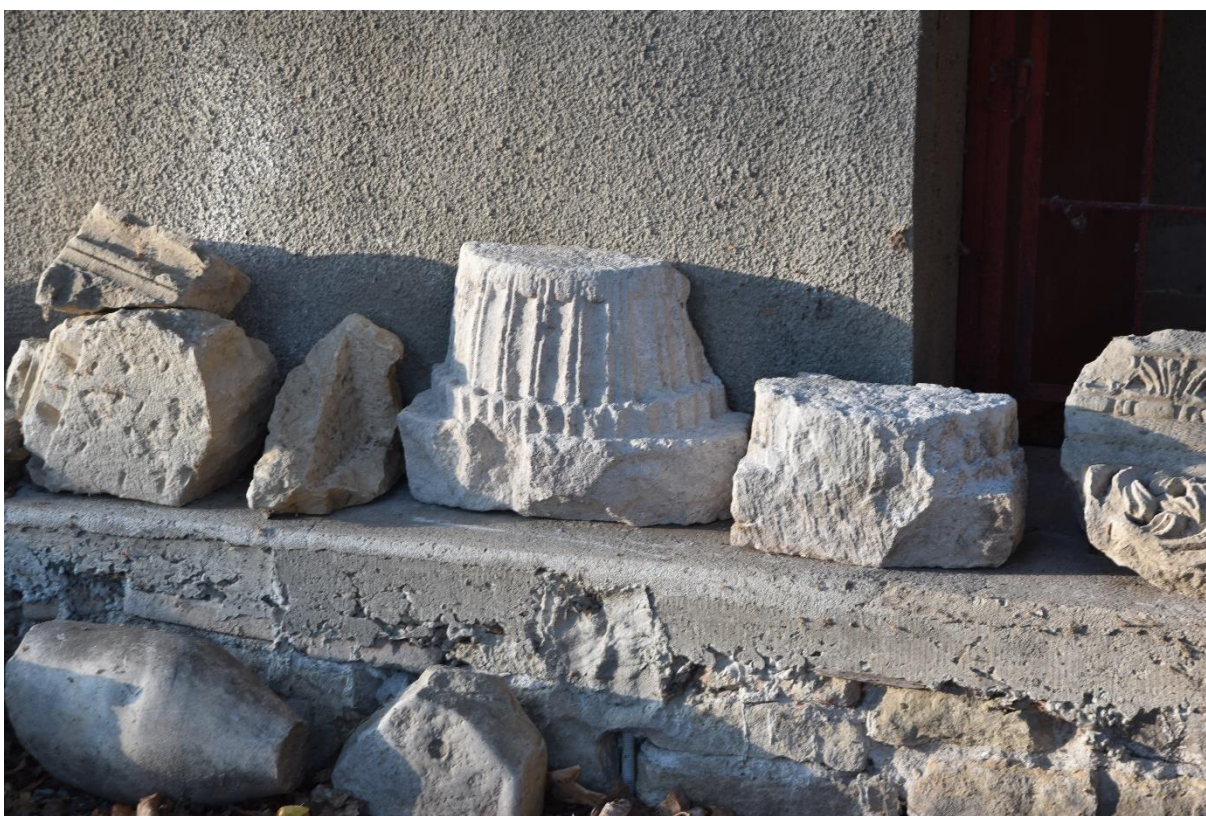
*Fot. 26 Kapitele wapienne zabezpieczone w lapidarium Starej Archeologicznej Bazy w Novae*

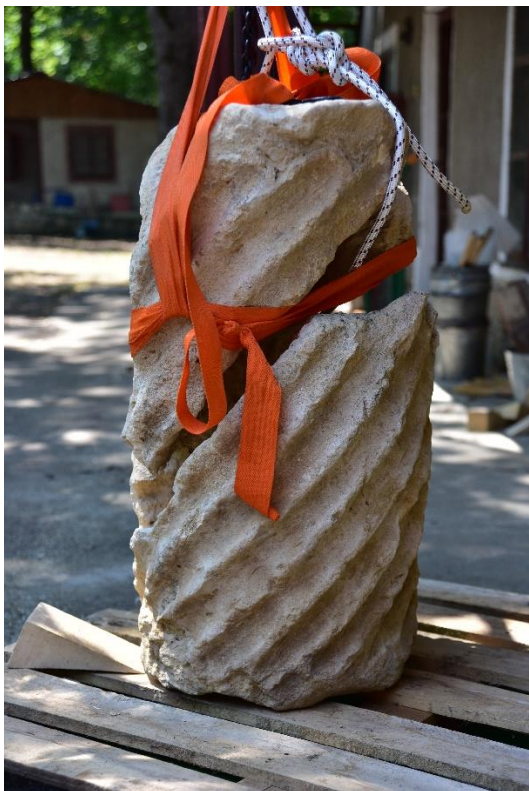
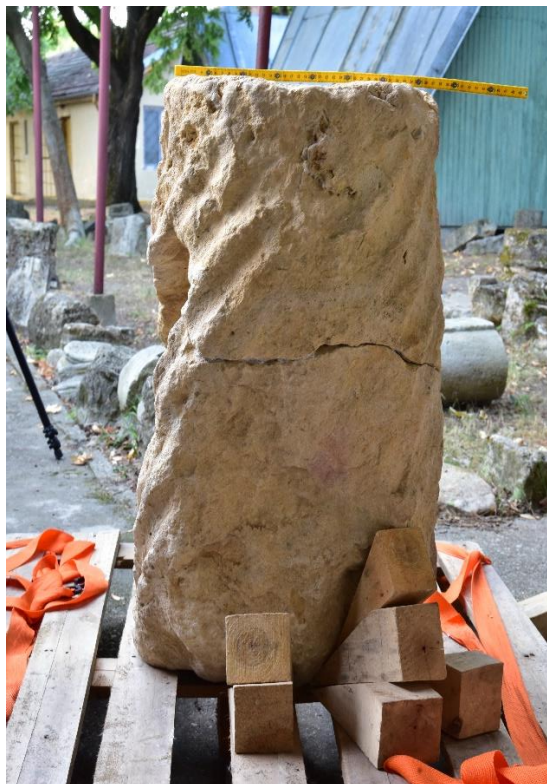
Fot. 27 i 28 Fragmenty spiralnie dekorowanej wapiennej kolumny, w trakcie konserwacji

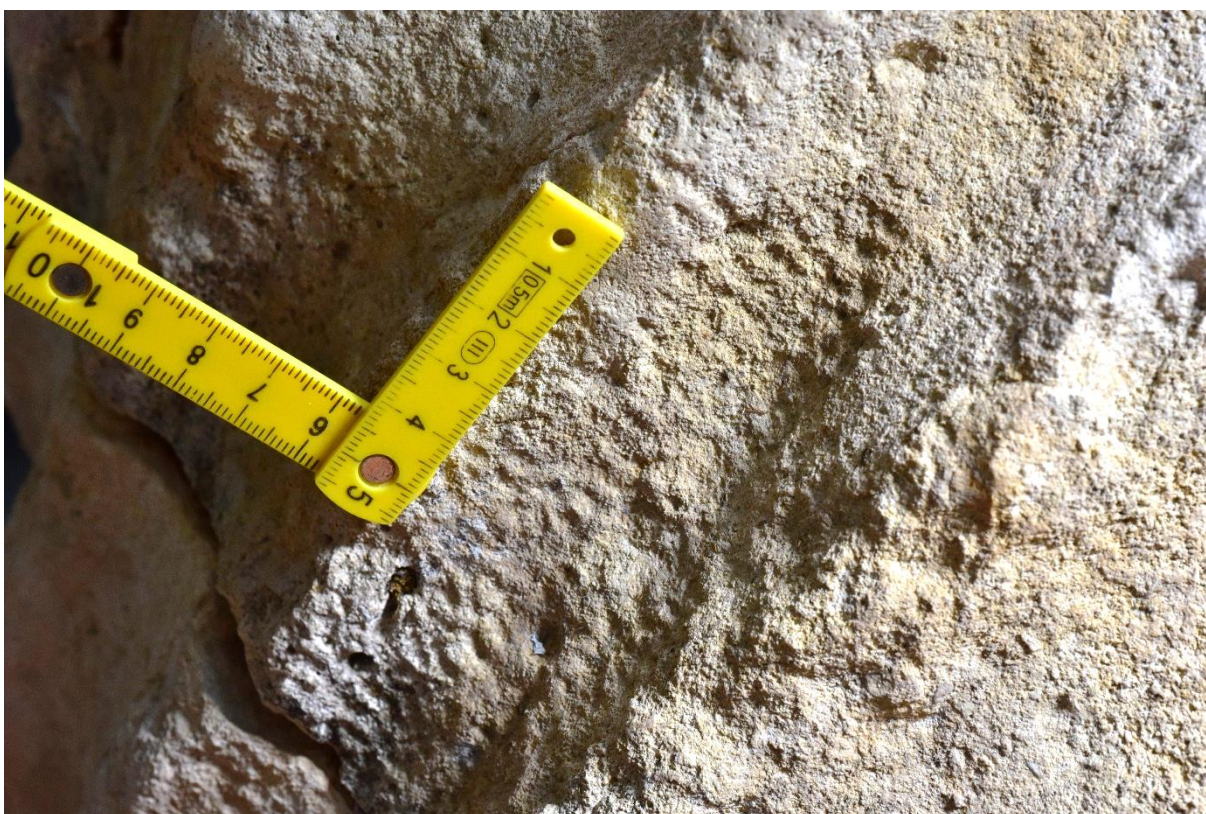
Fot. 29 Ślady użycia dłuta typu gradzina do wykonania ornamentu - kanelownie

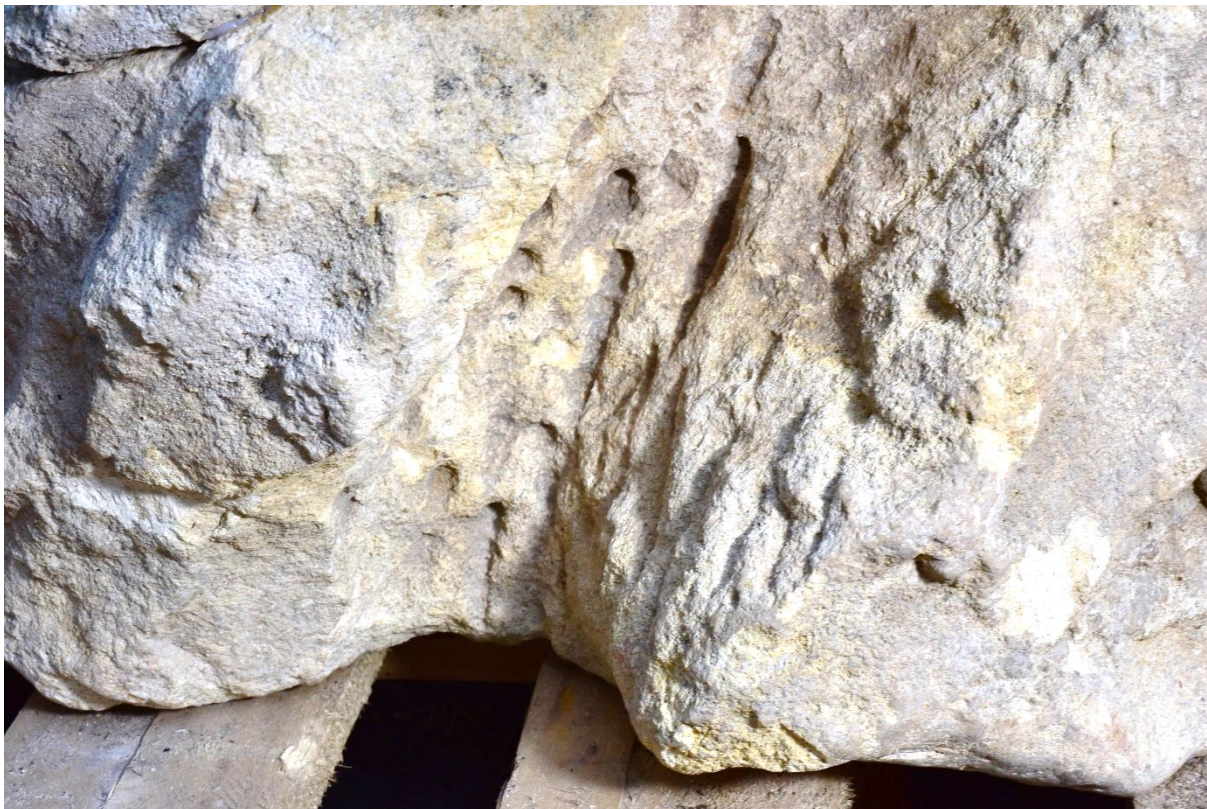
*Fot. 30 Ślady użycia dłuta płaskiego do wydrążenia kanału wewnątrz kolumny*

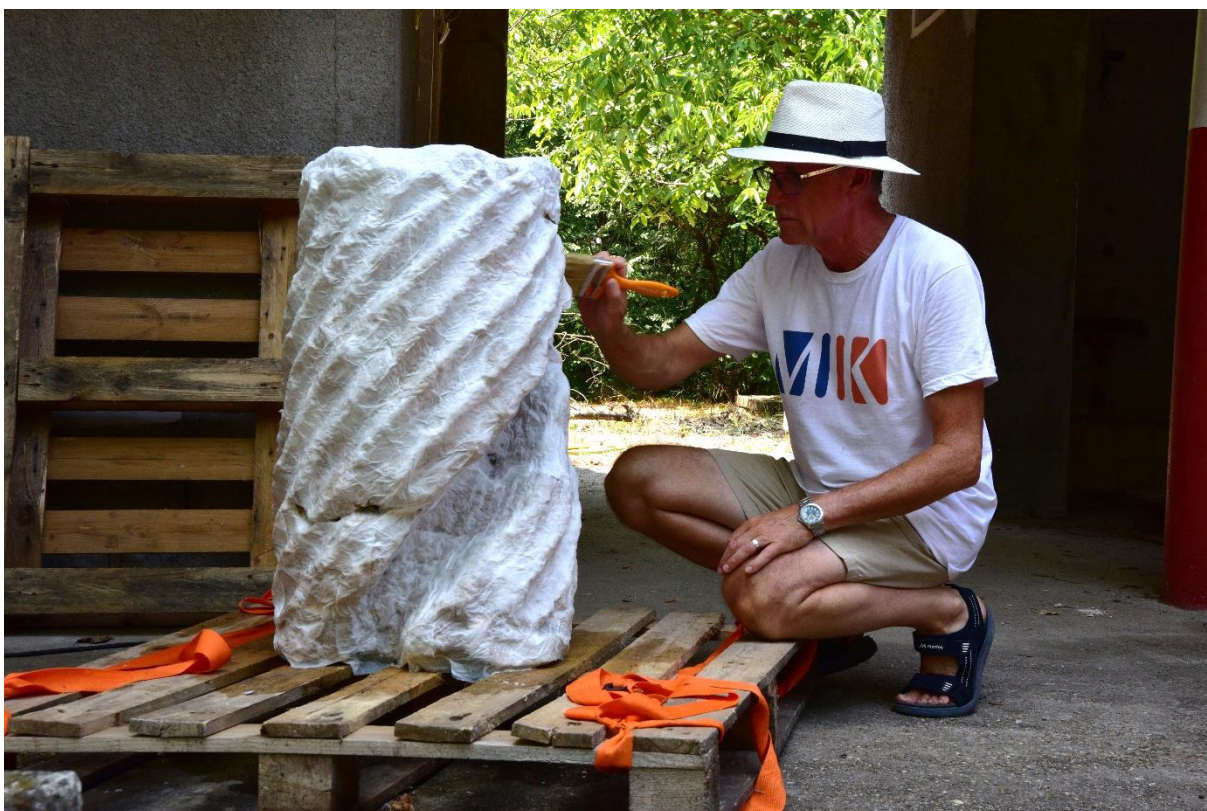
*Fot. 31 Wapienna kolumna, zabieg odsalania kamienia*
