MIĘDZYUCZELNIANY INSTYTUT KONSERWACJI  
I RESTAURACJI DZIEŁ SZTUKI

# RAPORT

Z PRAC BADAWCZYCH  
I KONSERWATORSKICH  
W RAMACH  
MIĘDZYNARODOWEJ  
INTERDYSCYPLINARNEJ  
EKSPEDYCJI  
ARCHEOLOGICZNEJ  
UAM W NOVAE-  
BUŁGARIA 2024

Novae lipiec 2024

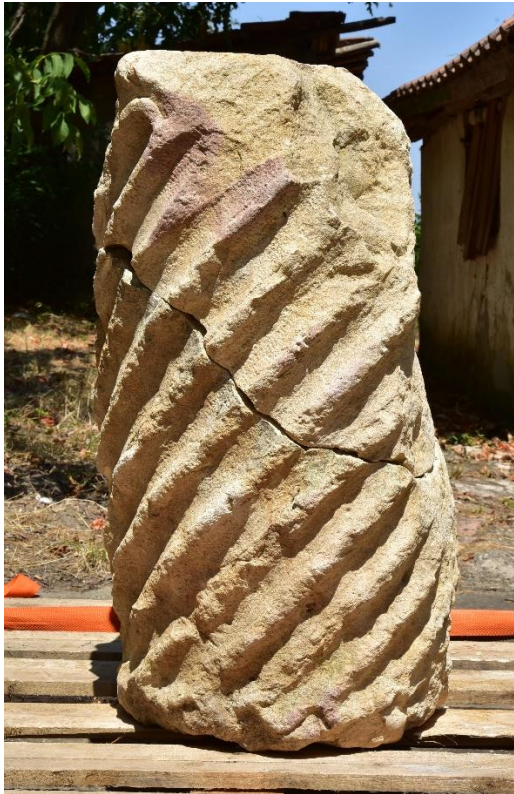
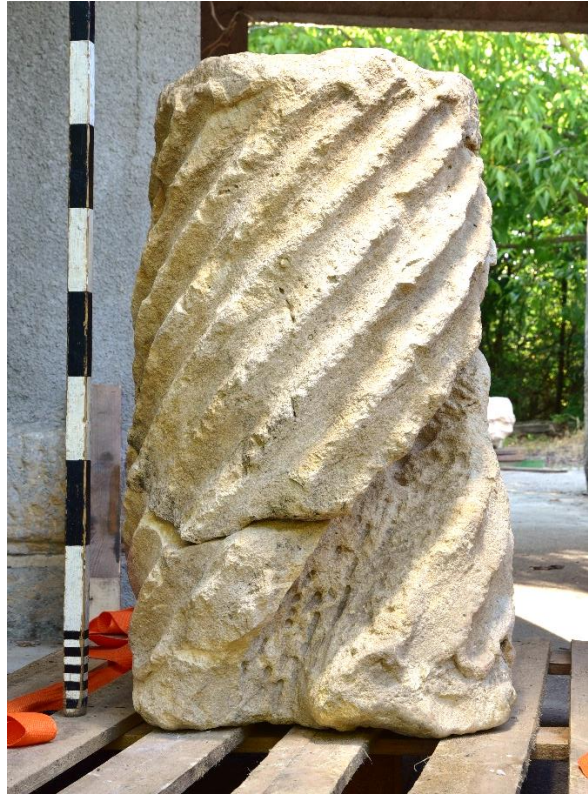
*Fot. 32 i 33 Wapienna kolumna, stan po konserwacji*

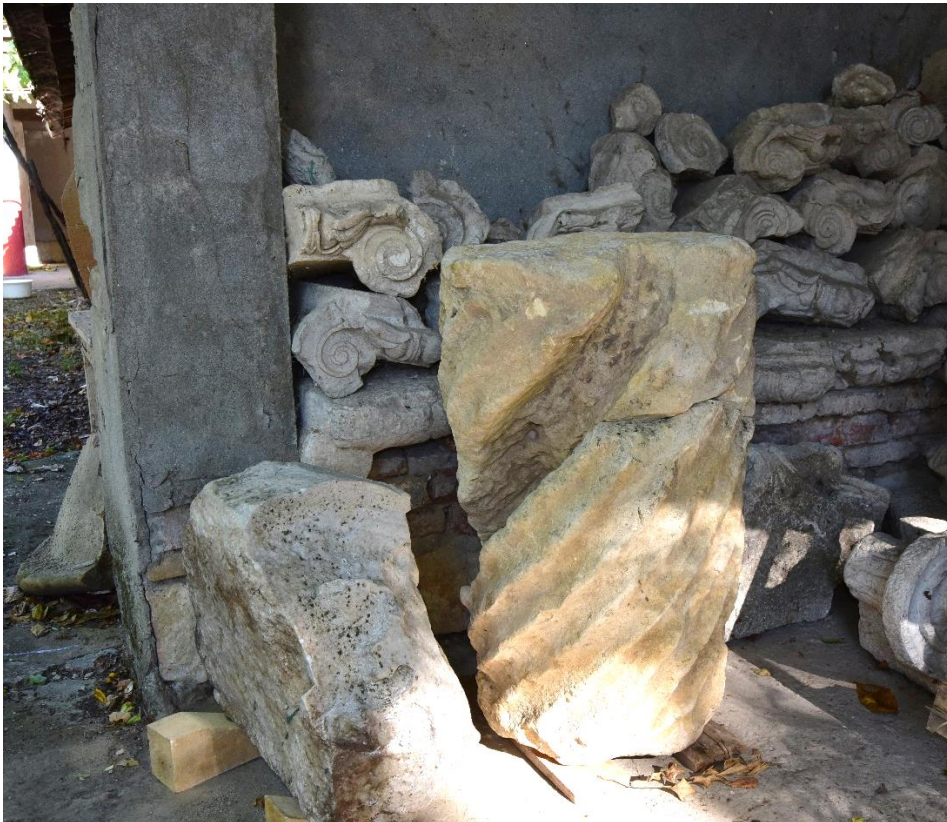
*Fot. 34 Kolumna została czasowo zdeponowana w zadaszonym lapidarium Starej archeologicznej bazy w Novae*

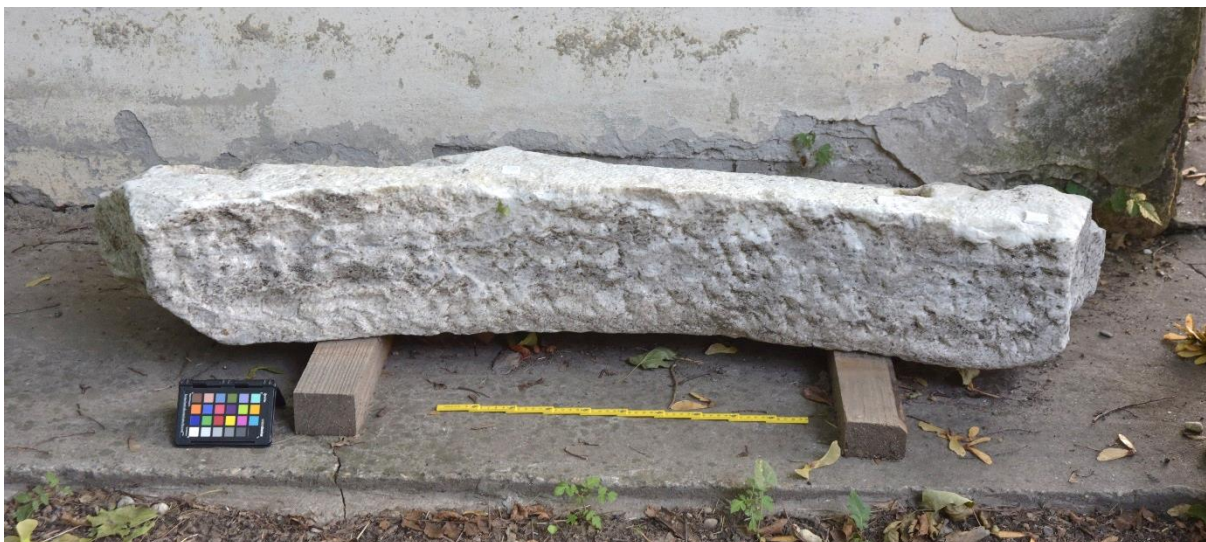
*Fot. 35 Fragment marmurowej oprawy arkady ambony. Lokalizacja próbek zapraw 2023*

Zgodnie z założeniami programu w roku bieżącym dokonano oceny próbek zapraw umieszczonych na elementach ambony zarówno na terenie Bazyliki Wielkiej jak i lapidarium w Starej archeologicznej bazie w Novae. W toku badań dokonano analizy makroskopowej i mikroskopowej próbek zestawiając je z wynikami roku 2023 (Fot.35-50).

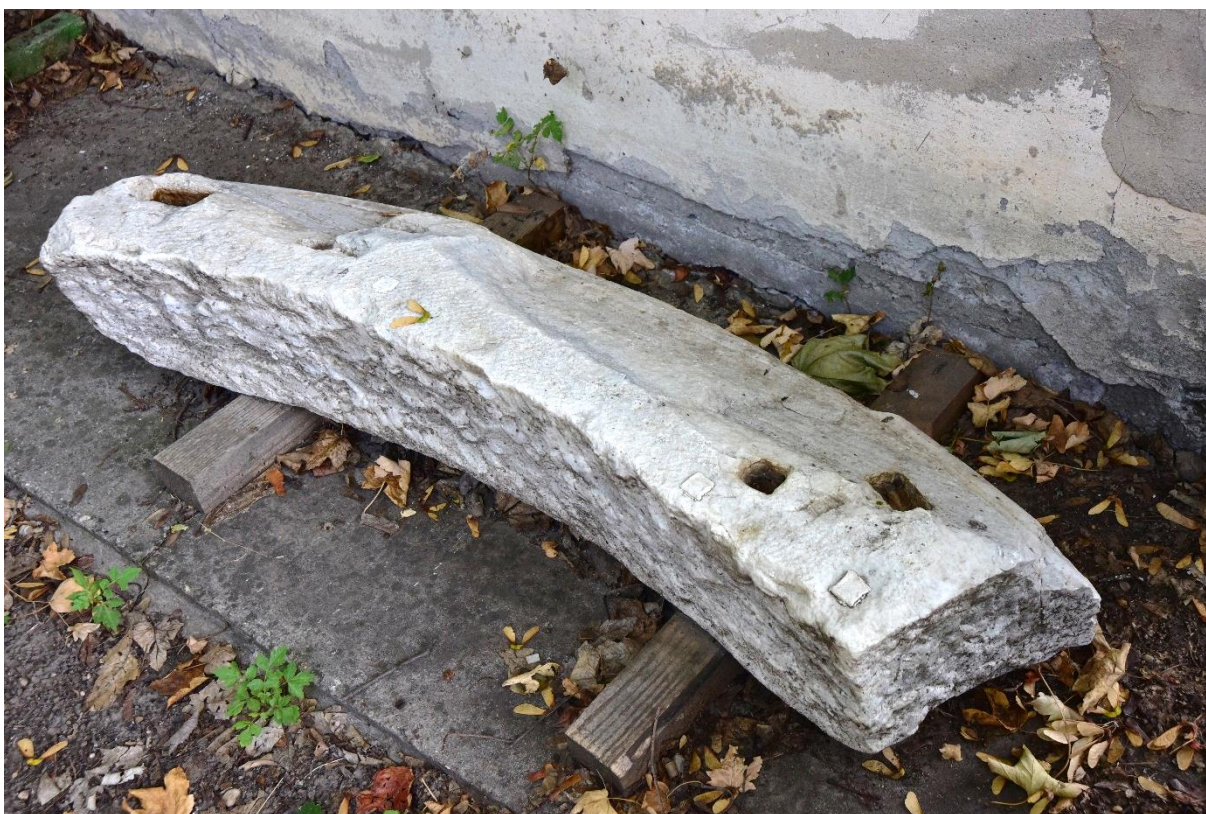
*Fot. 36 Fragment marmurowej oprawy arkady ambony. Lokalizacja próbek zapraw 2024*

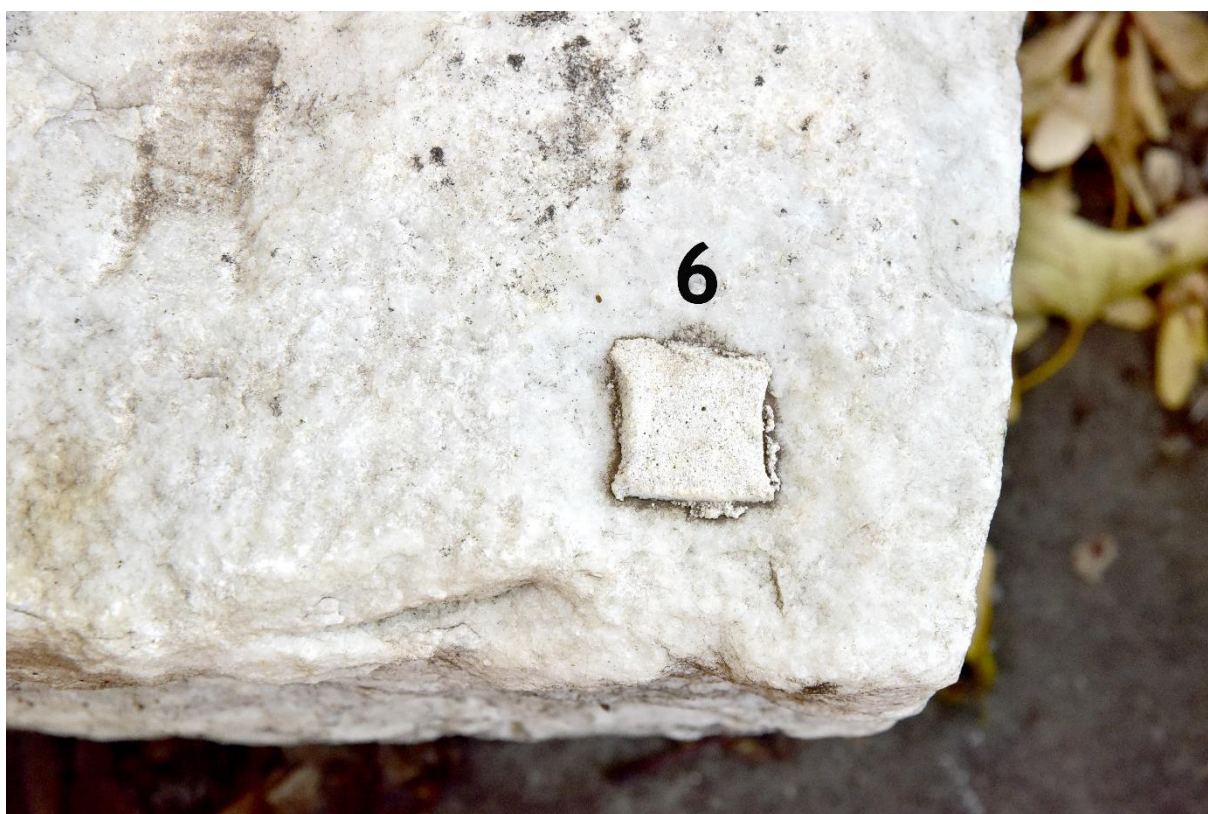
Fot. 38 Fragment marmurowej oprawy arkady ambony. Lokalizacja próbki P6. 2024

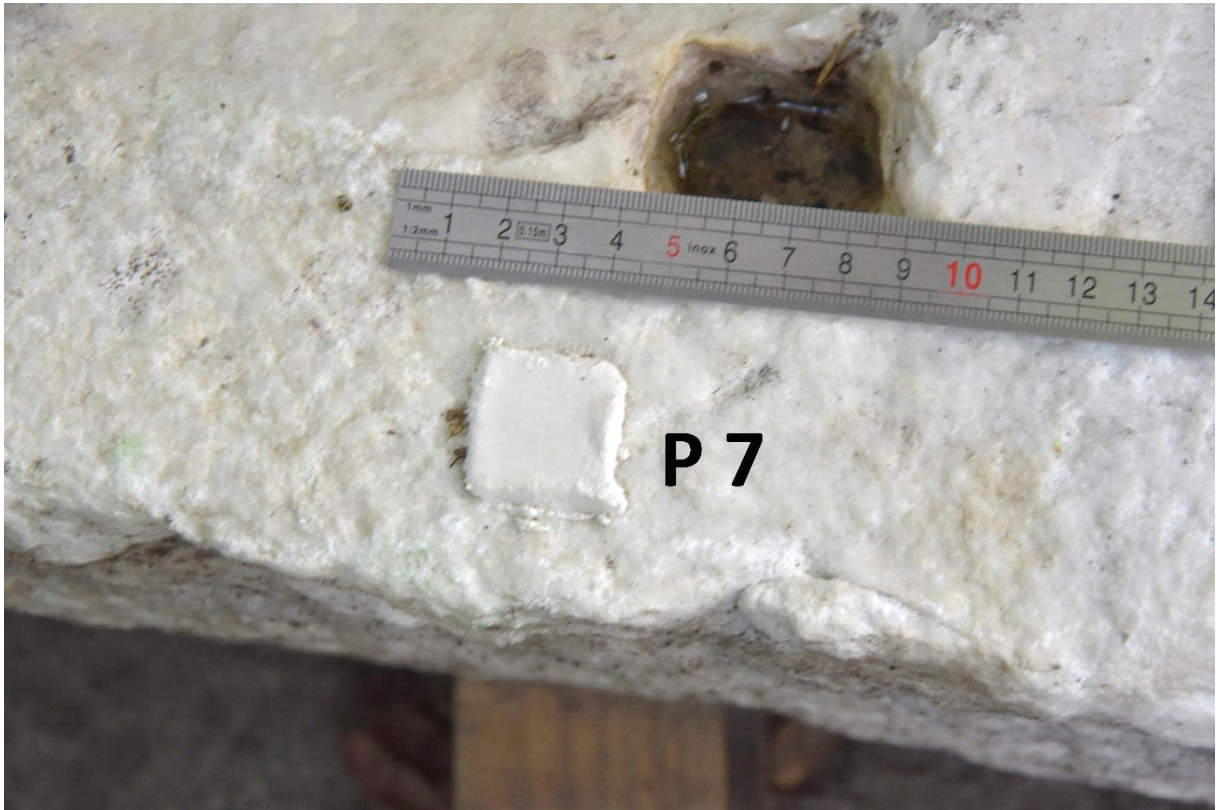
Fot. 39 Fragment marmurowej oprawy arkady ambony. Lokalizacja próbki P7. 2023

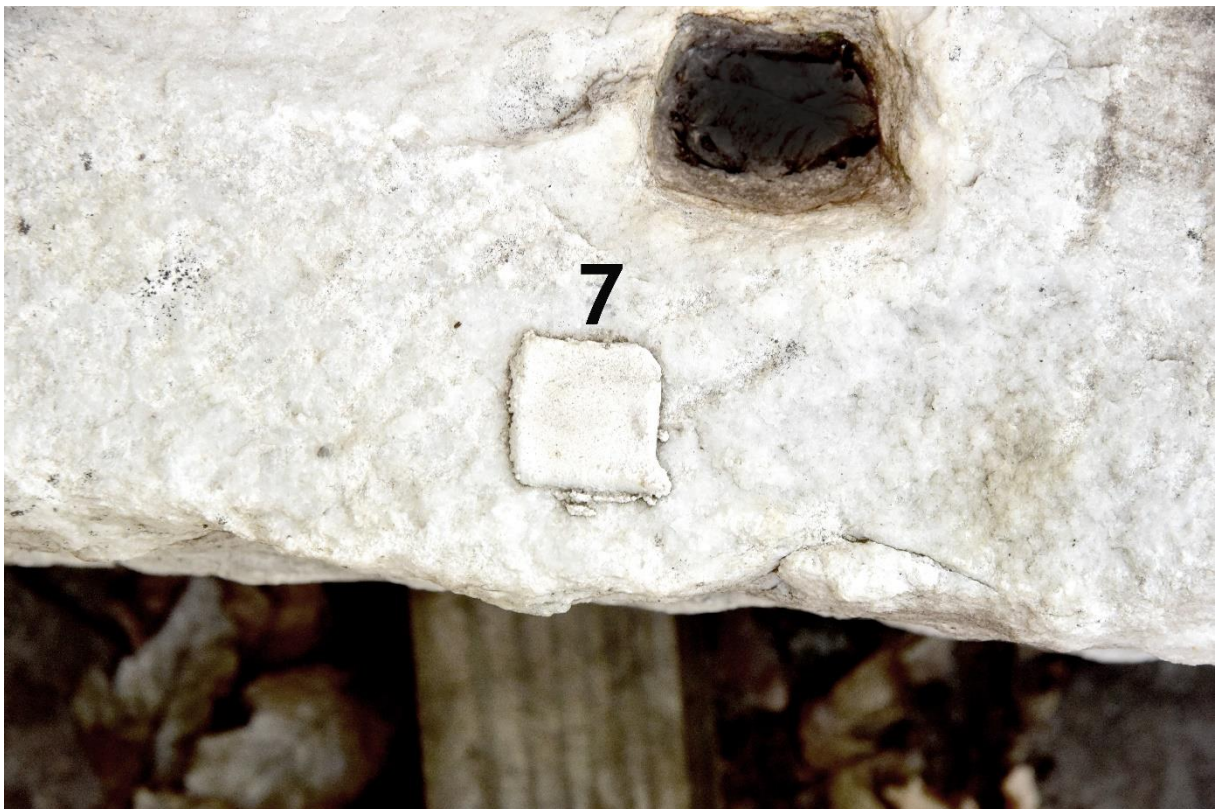
Fot. 40 Fragment marmurowej oprawy arkady ambony. Lokalizacja próbki P7. 2024

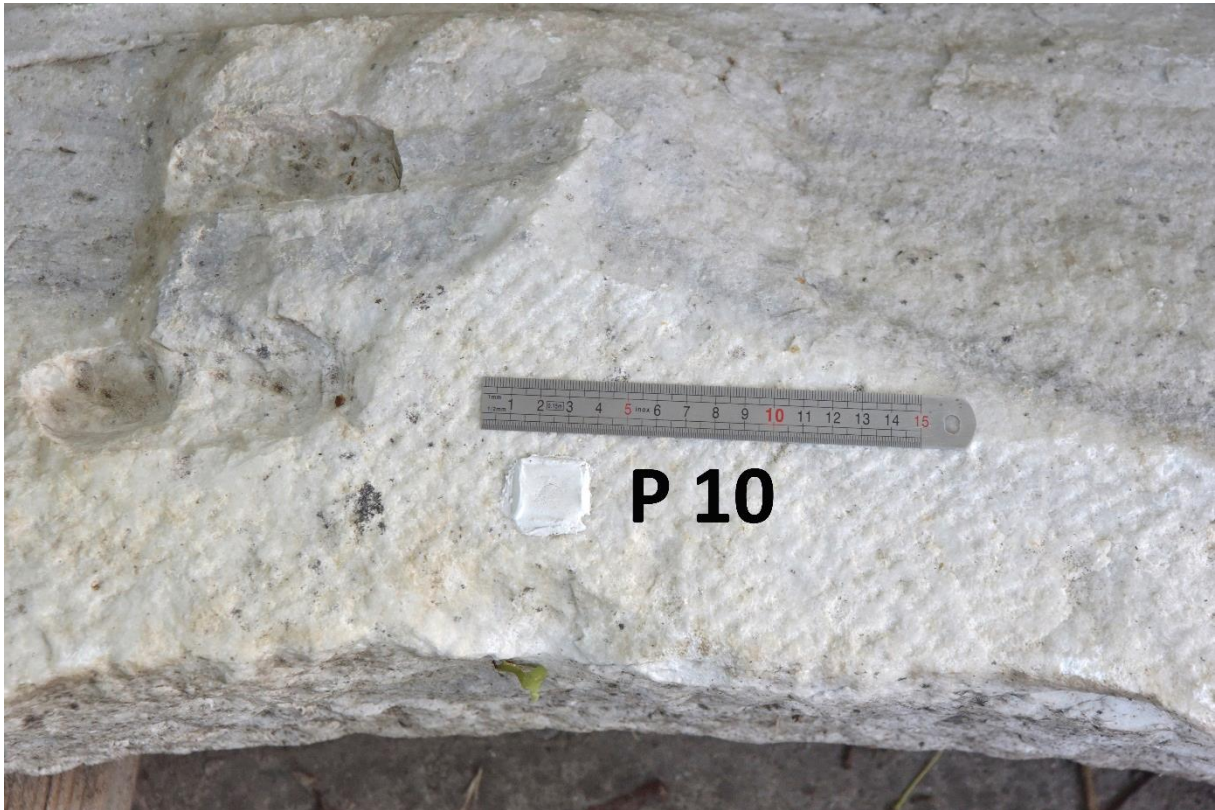
*Fot. 41 Fragment marmurowej oprawy arkady ambony. Lokalizacja próbki P10. 2023*

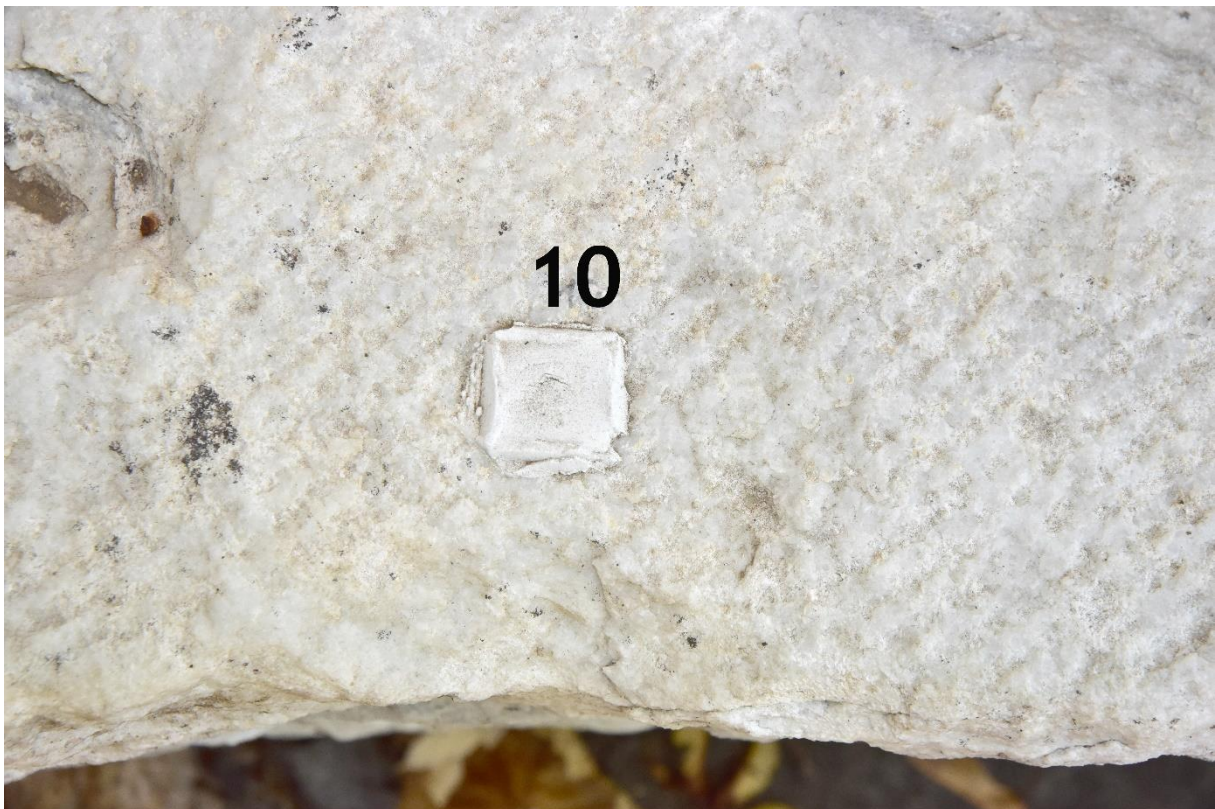
*Fot. 42 Fragment marmurowej oprawy arkady ambony. Lokalizacja próbki P10. 2024*

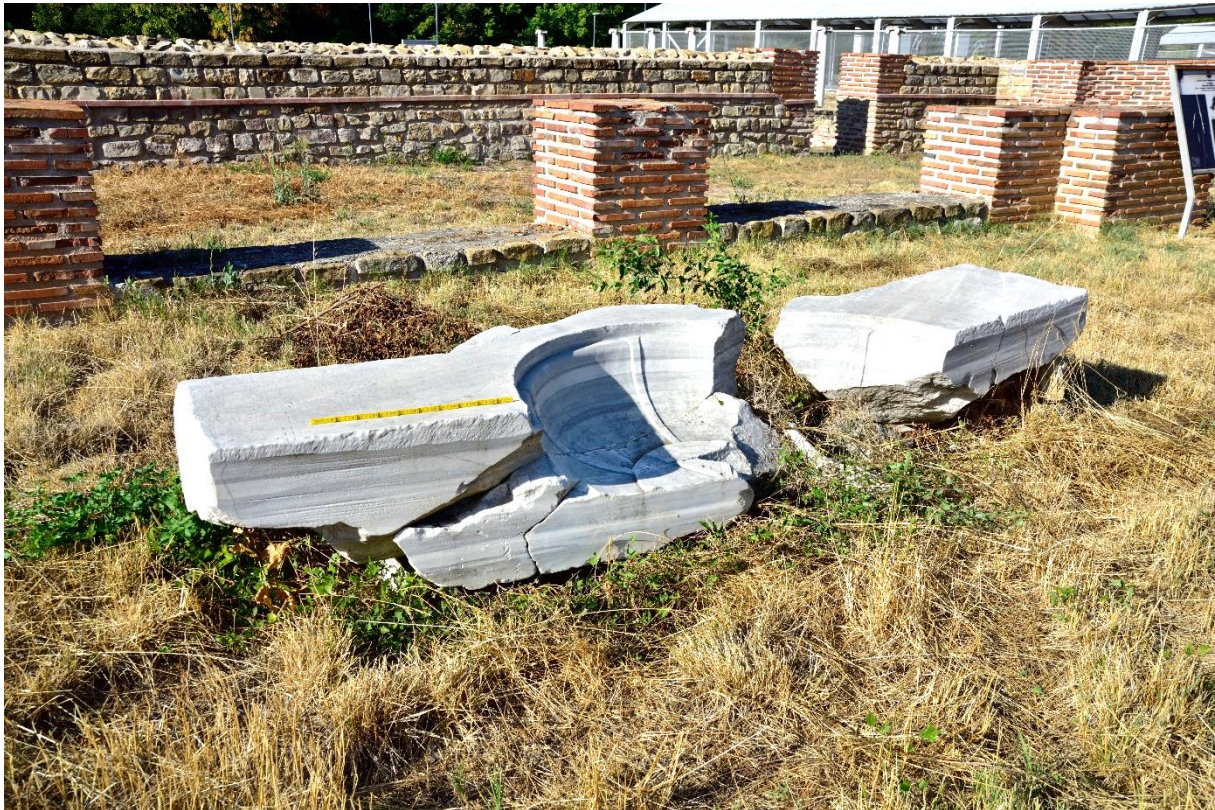
Fot. 43 Balkon ambony w nawie głównej Bazyliki Wielkiej -stan 2024

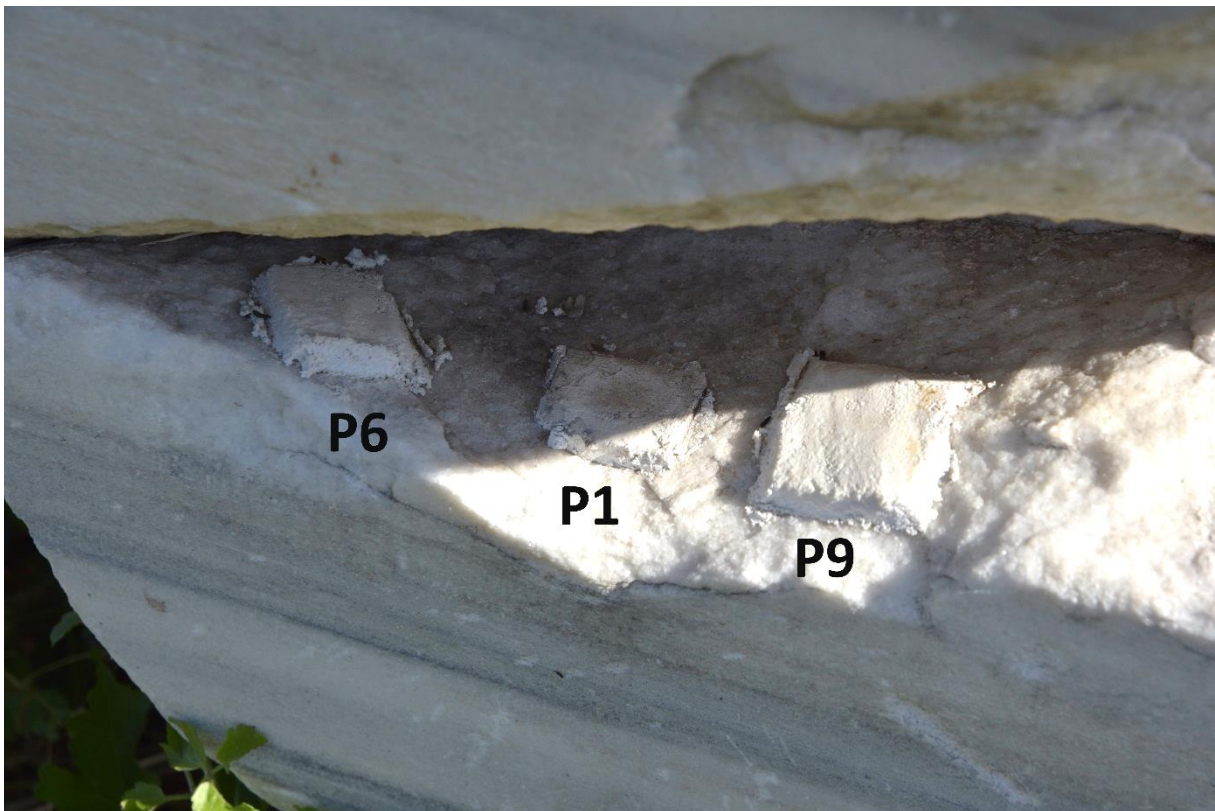
Fot. 44 Fragment balkonu ambony w nawie głównej Bazyliki Wielkiej w Novae. Lokalizacja próbek P6, P1, P9. 2023

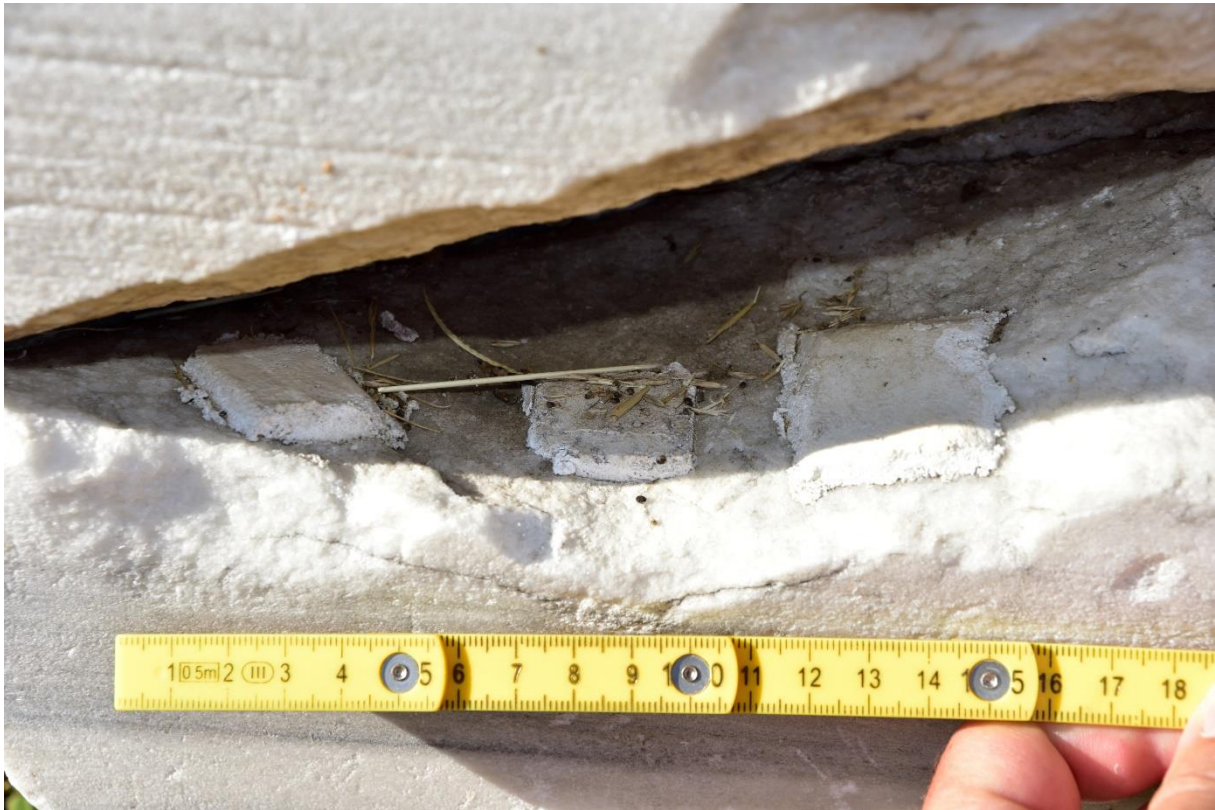
*Fot. 45 Fragment balkonu ambony w nawie głównej Bazyliki Wielkiej w Novae. Lokalizacja próbek P6, P1, P9. 2024*

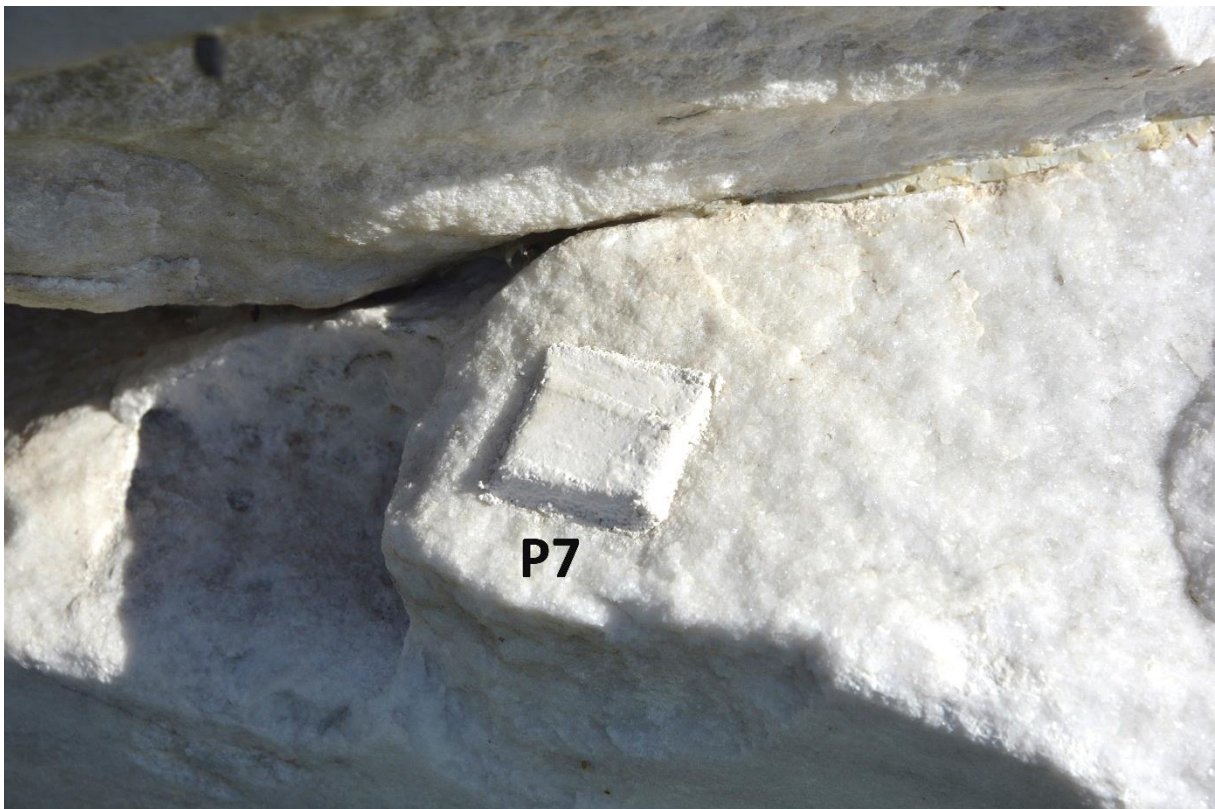
*Fot. 46 Fragment balkonu ambony w nawie głównej Bazyliki Wielkiej w Novae. Lokalizacja próbki P7. 2023*

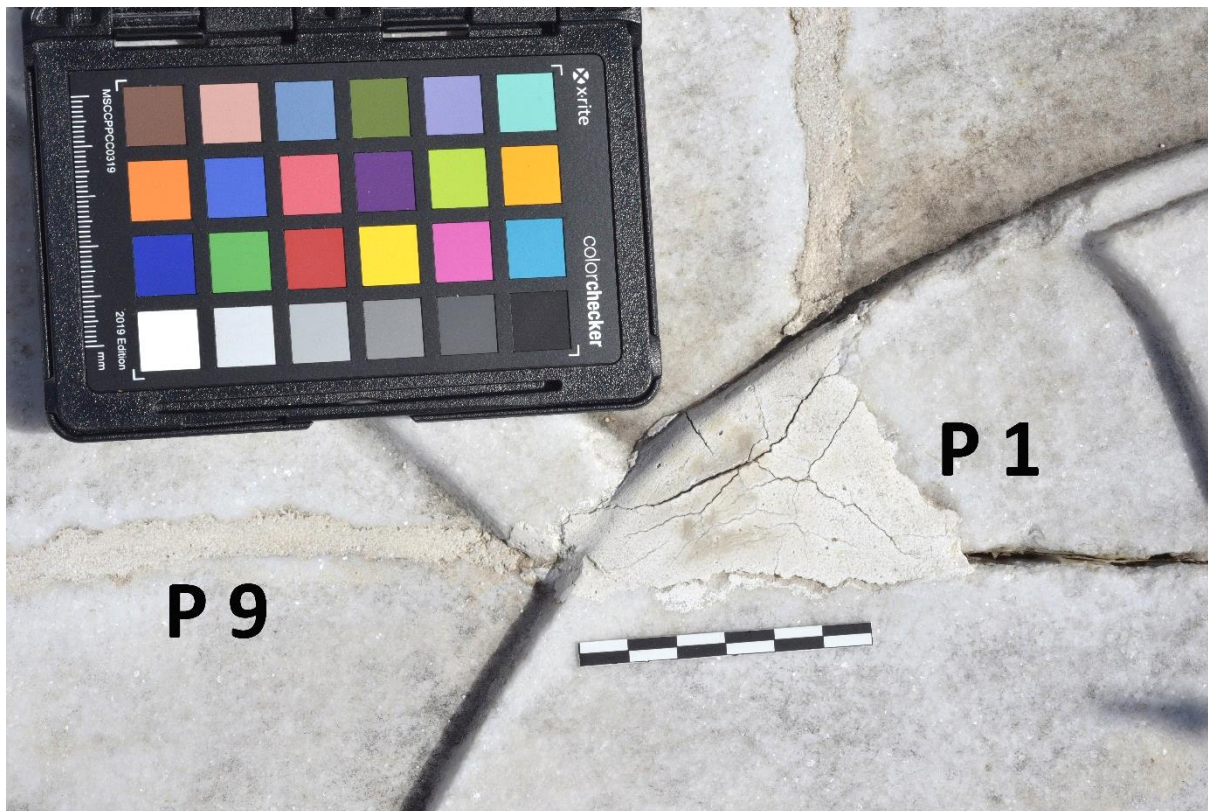
Generalnie obserwuje się postępującą degradację niektórych próbek. Dotyczy to głównie tych aplikowanych na części balkonowej eksponowanej na terenie Bazyliki. Najgorzej testy starzeniowe znosi próbka P1 (o spoiwie cementowym Fot.47,48). Przy czym ta sama zaprawa użyta w małej masie (aplikowana w innej części obiektu w szczelinach) zachowuje się lepiej. Brak w niej spękań strukturalnych natomiast jest nieznacznie wypłukiwana przez deszcze. W przypadku próbek w których zastosowano spoiwo akrylowe zauważalne jest drobne wykruszanie się krawędzi (np. próbka P7 w szczelinie elementu balkonu w Bazylice – (Fot. 49,50). Natomiast próbki o większej masie zachowują się bez zauważalnych zmian (Fot.37,46). Zauważalna jest kwestia osadzania się zanieczyszczeń na powierzchni próbek co wiąże się z wyższą porowatością zapraw w stosunku do marmurowego podłoża. W przyszłości będą wykonane próby zapraw o zwiększonej ilości drobniejszej frakcji wypełniacza.

Fot. 47 Fragment balkonu ambony w nawie głównej Bazyliki Wielkiej w Novae. Lokalizacja próbki P7. 2023

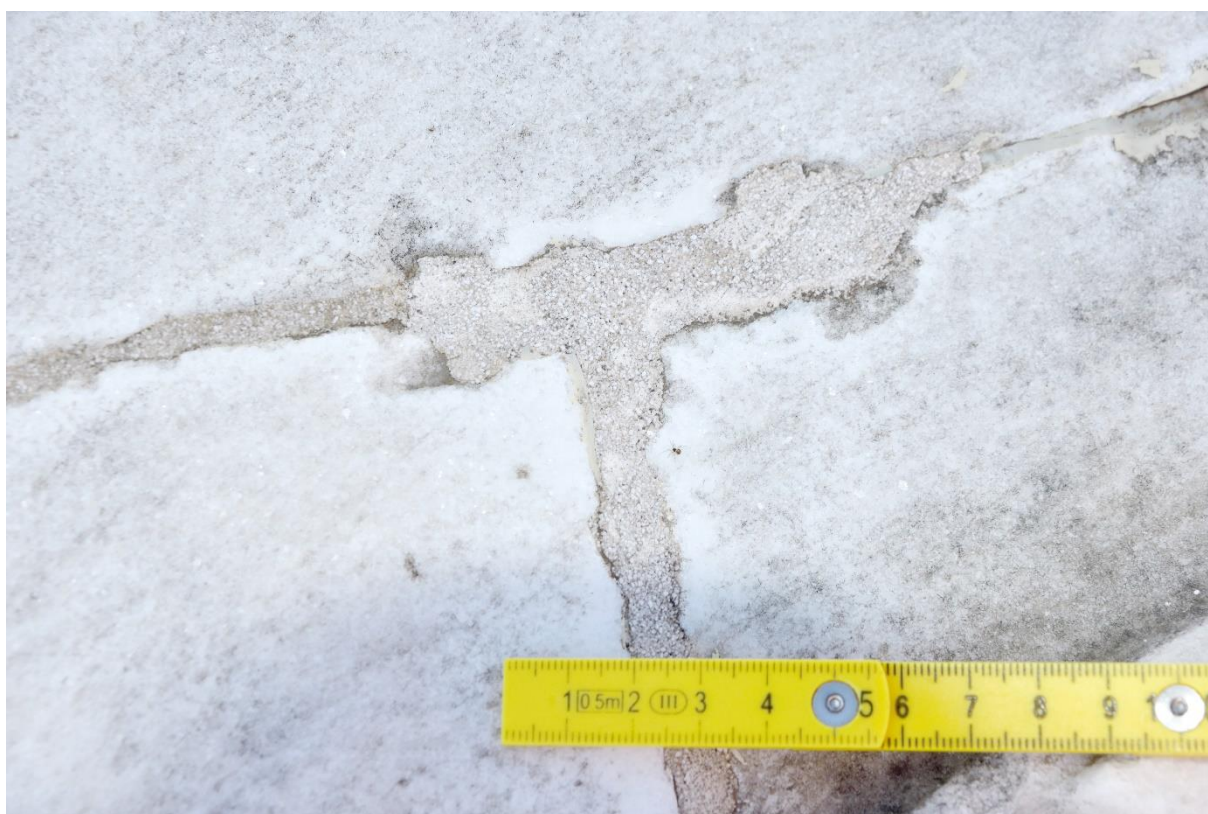
Fot. 50 Fragment balkonu ambony w nawie głównej Bazyliki Wielkiej w Novae. Lokalizacja próbki P6, P7. 2024
