MIĘDZYUCZELNIANY INSTYTUT KONSERWACJI  
I RESTAURACJI DZIEŁ SZTUKI

A MARBLE PULPIT  
OF THE EARLY  
CHRISTIAN BASILICA  
NOVAE - BULGARIA  
RESEARCH PROJECT

Opracował: Piotr Zambrzycki

Warszawa grudzień 2024

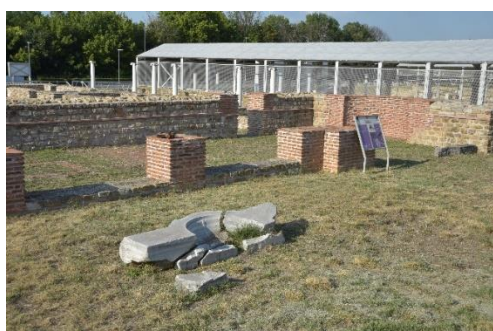
Fot. 1-6 Rejestracje termowizyjne terenu bazyliki oraz okolic zabudowań komendantury obozu Novae. Widoczne znaczne amplitudy temperatur podłoża. Mury oraz fragmenty balkonu są wyraźnie cieplejsze od podłoża.

Jedną z najprostszych metod diagnostycznych działających na zasadzie nieinwazyjności są badania termowizyjne. Pozwalają one na szybki i obszerny zapis rozkładu temperatur obiektu ale co ważniejsze również jego otoczenia. Często przy tym można napotkać na anomalie termiczne spowodowane niejednorodnością materiału lub insulacją a także wpływem wody przenikającej od strony podłoża. W Novae takie badania prowadzone są standardowo w połączeniu z rejestracją warunków klimatycznych<sup>6</sup>. Całość ma pomóc w ocenie kierunków zagrożeń płynących dla obiektu z otaczającego go środowiska. W przypadku ambony skupiono się na zbadaniu terenu bazyliki ze szczególnym uwzględnieniem bezpośredniego otoczenia elementu balkonu spoczywającego w nawie głównej. Lokalizacja ta jest ważna bowiem w przyszłości będzie zarazem miejscem ekspozycji stałej dla odbudowanej ambony. W sumie wykonano 10 rejestracji terenu bazyliki oraz samego balkonu.

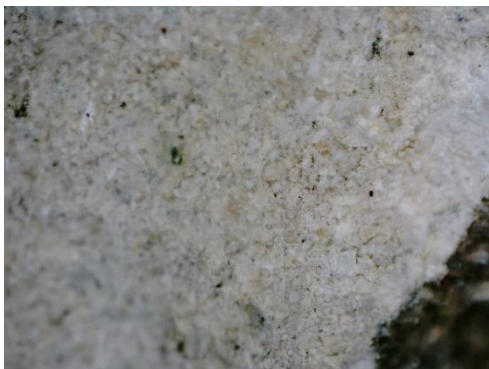
Fot. 7,8 Powierzchnia marmuru pokryta produktami korozji, zdj. Mikroskopowe w pow.x20 i x 250

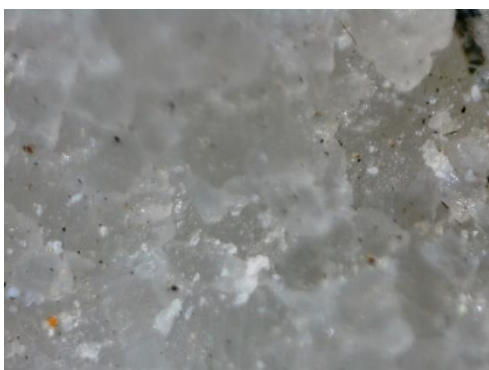
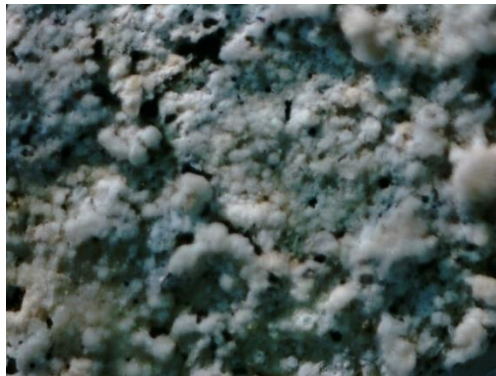
Fot. 9,10 Powierzchnia marmuru w przełamie i nawarstwienia, zdj. Mikroskopowe w pow.x20 i x 250

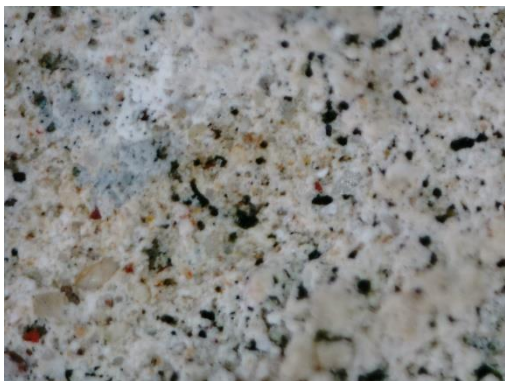
*Fot. 11,12 Powierzchnia marmuru pokryta produktami korozji, i przełam , zdj. mikroskopowe w pow. x20*

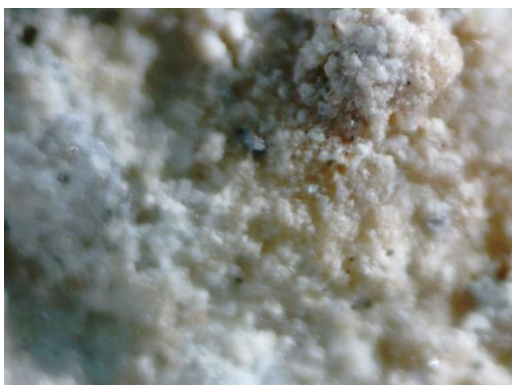
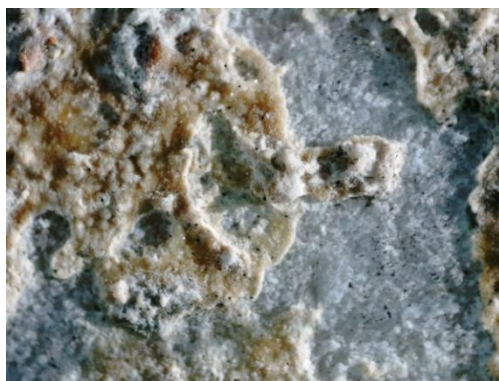
*Fot. 13,14 Nawarstwienia węglanowe na kamieniu zdj. mikroskopowe w pow.x20*

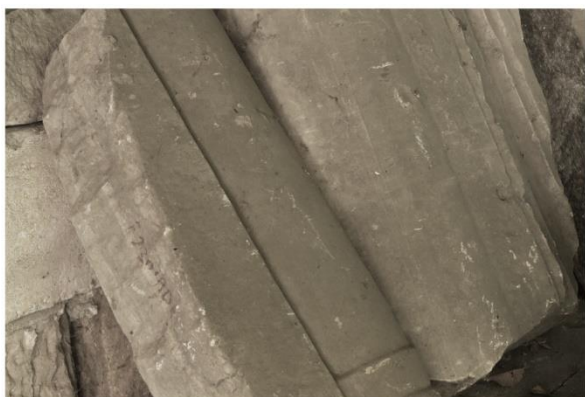
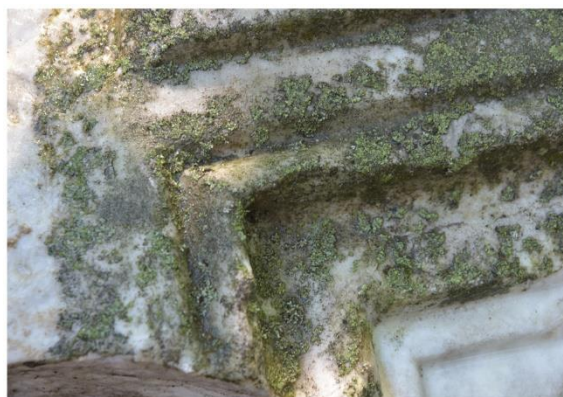
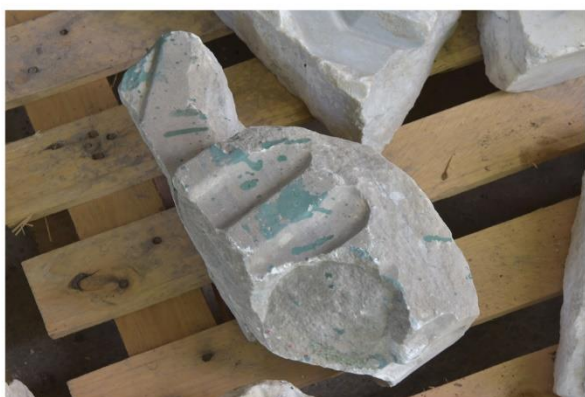
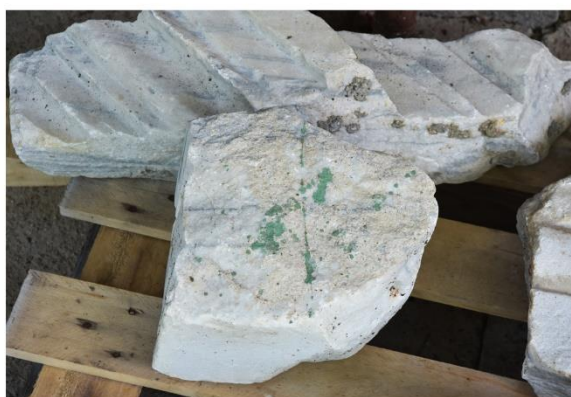
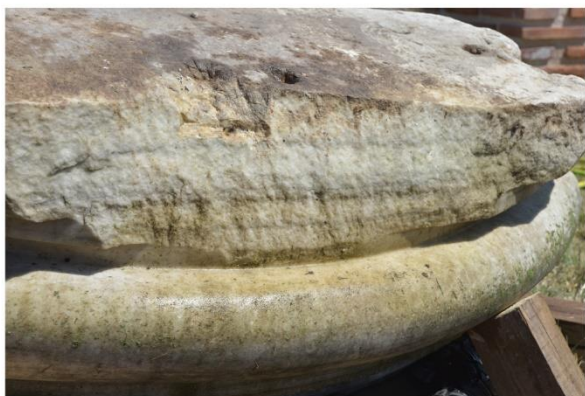
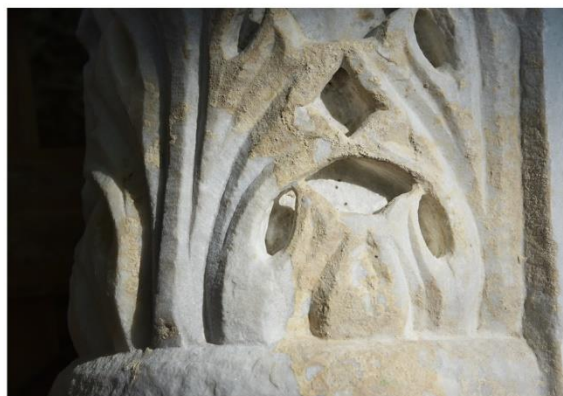
*Fot. 39 – 44 Typy uszkodzeń oraz nawarstwień na powierzchni zachowanych elementów ambony.  
Stan na etapie prac konserwatorskich 2022.*

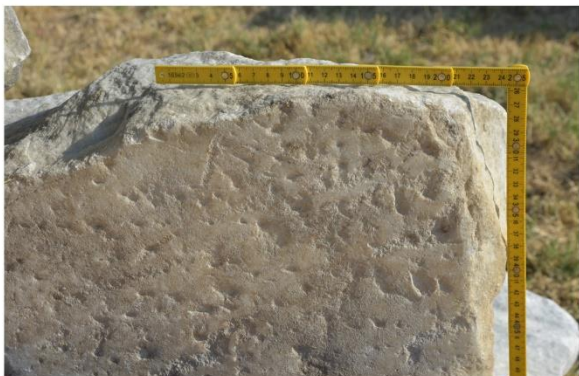
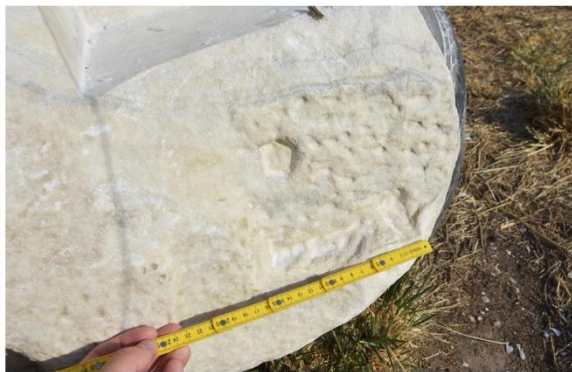
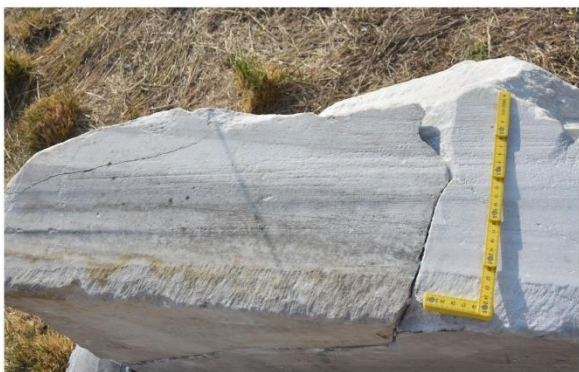
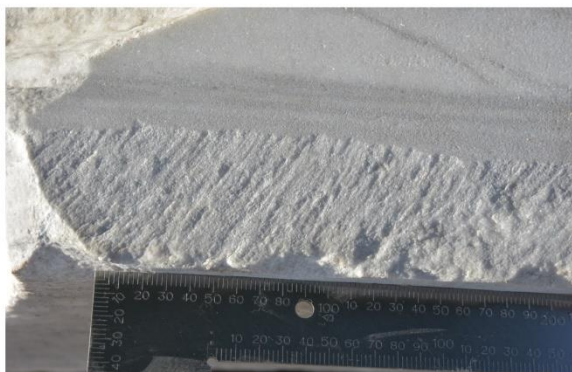
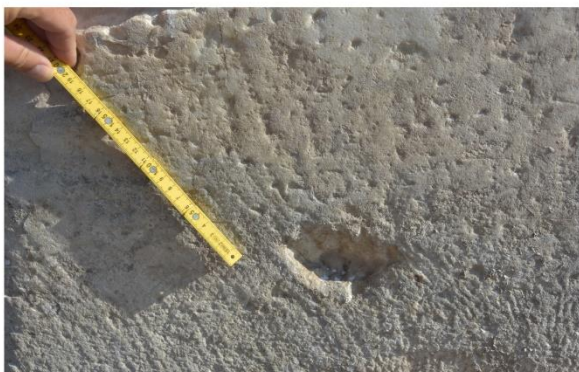
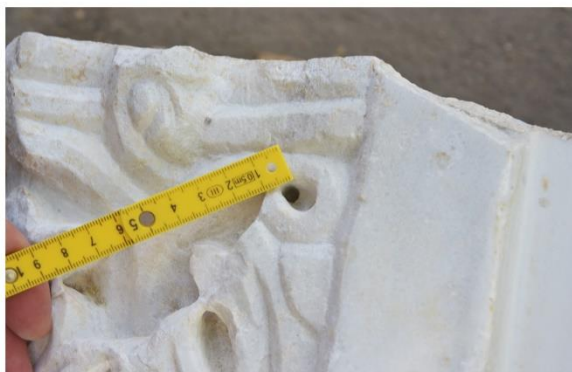
Podczas prac ujawniono użycie dłut różnego rodzaju:

- dłuta szpic (do wstępnej obróbki płaszczyzn) (Fot. 45);
- dłuta płaskiego o lekko zaokrąglonym ostrzu, o szerokości 0,9 mm (1/2 digitus), do zgrubnej obróbki płaszczyzn łączenia elementów składowych ambony (Fot.46);
- dłut płaskich o szerokości, 18-19 mm (1 digitus), do drażnienia otworów pod czopy i bolce oraz do wykonania obrzeża spodu i tylnej strony płyty balkonu) (Fot.47,48);
- gradziny o szerokości 19 mm i 4 zębach (1 digitus), 29 mm i 6 zębach, do zgrubnego wyrównania płaszczyzn górnych i spodnich detalu (Fot.49);
- ślady użycia piły - traka linowego do wycięcia bloku płyty balkonu (Fot.47);
- ślad zastosowania wiertarki łukowej o szerokości wiertła 4-5 mm (1/4 digitus), do podkreślenia rzeźbień w kapitelach półkolumn ( Fot.50).

*Fot. 45-50 badania traseologiczne przeprowadzone podczas prac konserwatorskich.*

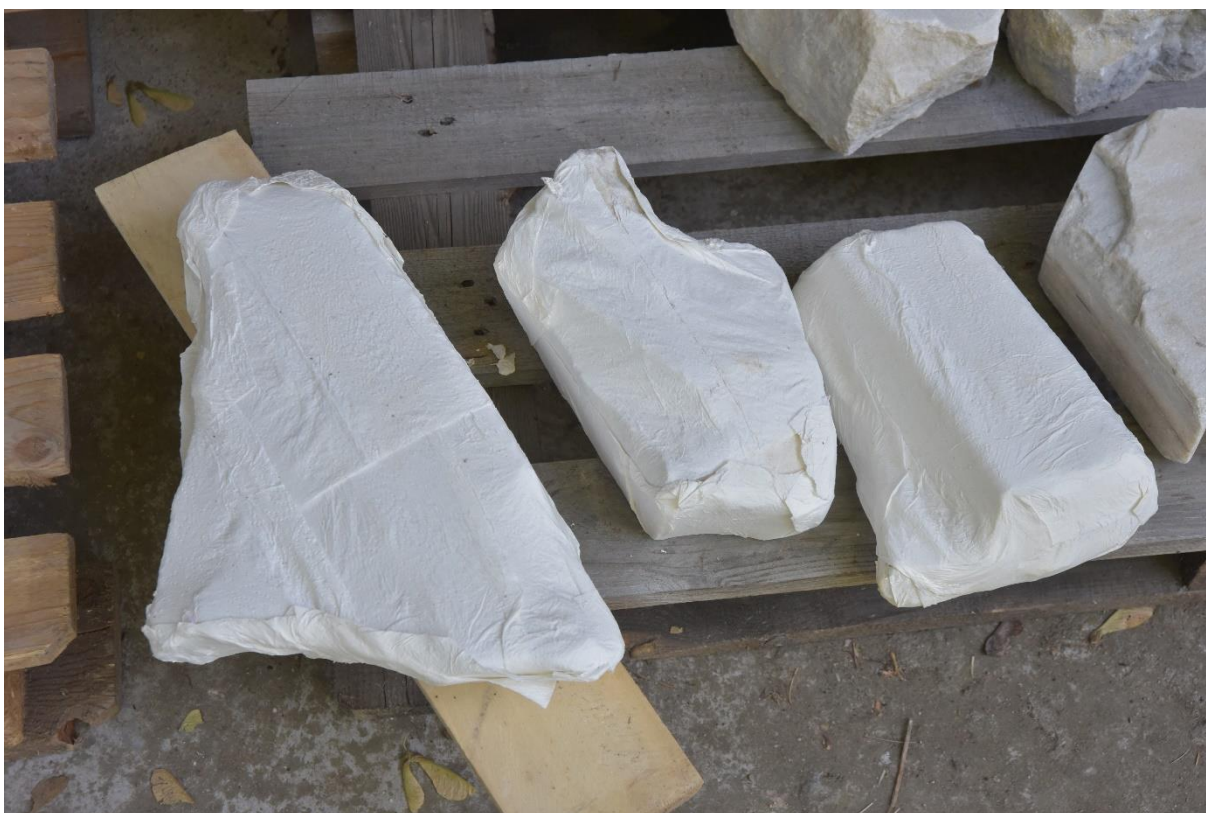
*Fot. 54 Zabiegi odsalania elementów po oczyszczeniu*

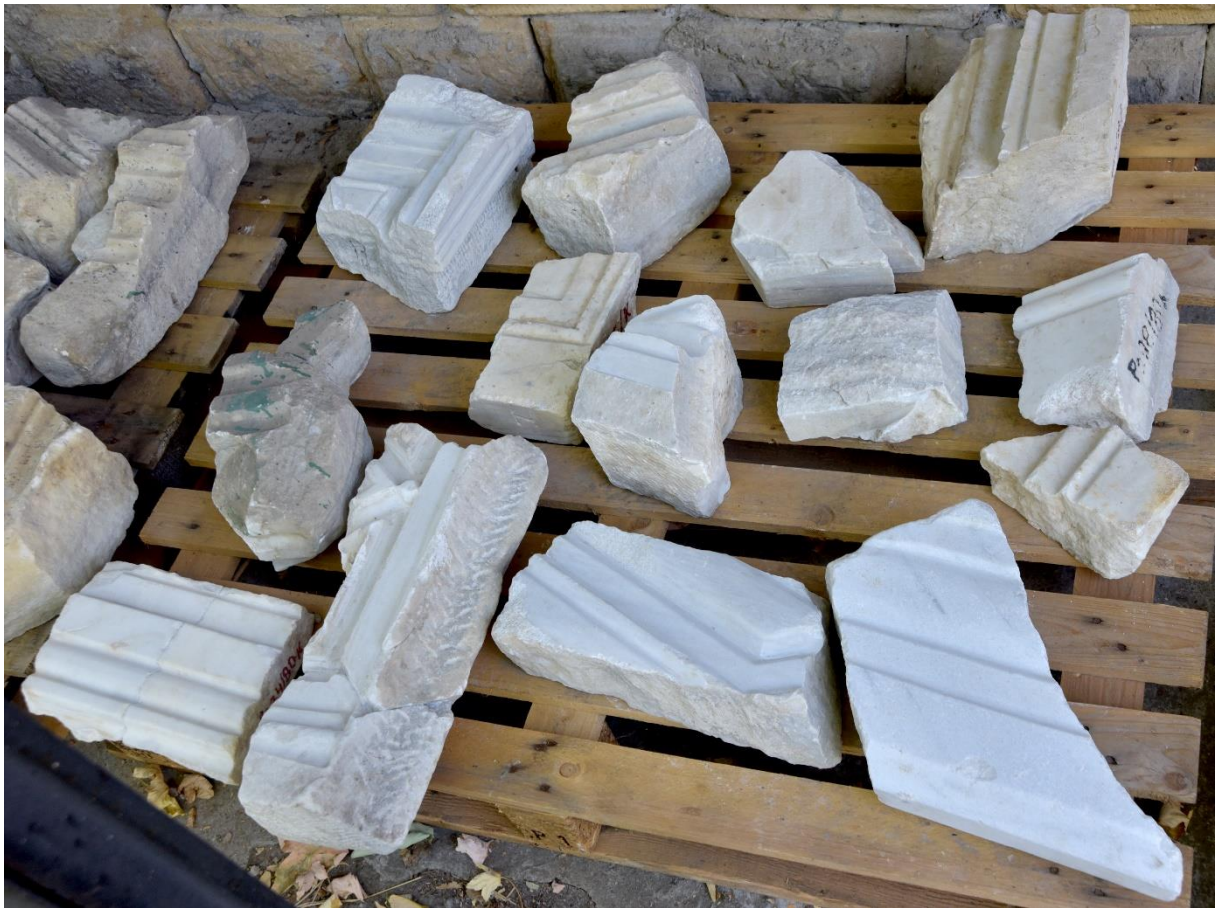
*Fot. 55 Elementy ambony przed i po konserwacji – etap prac*

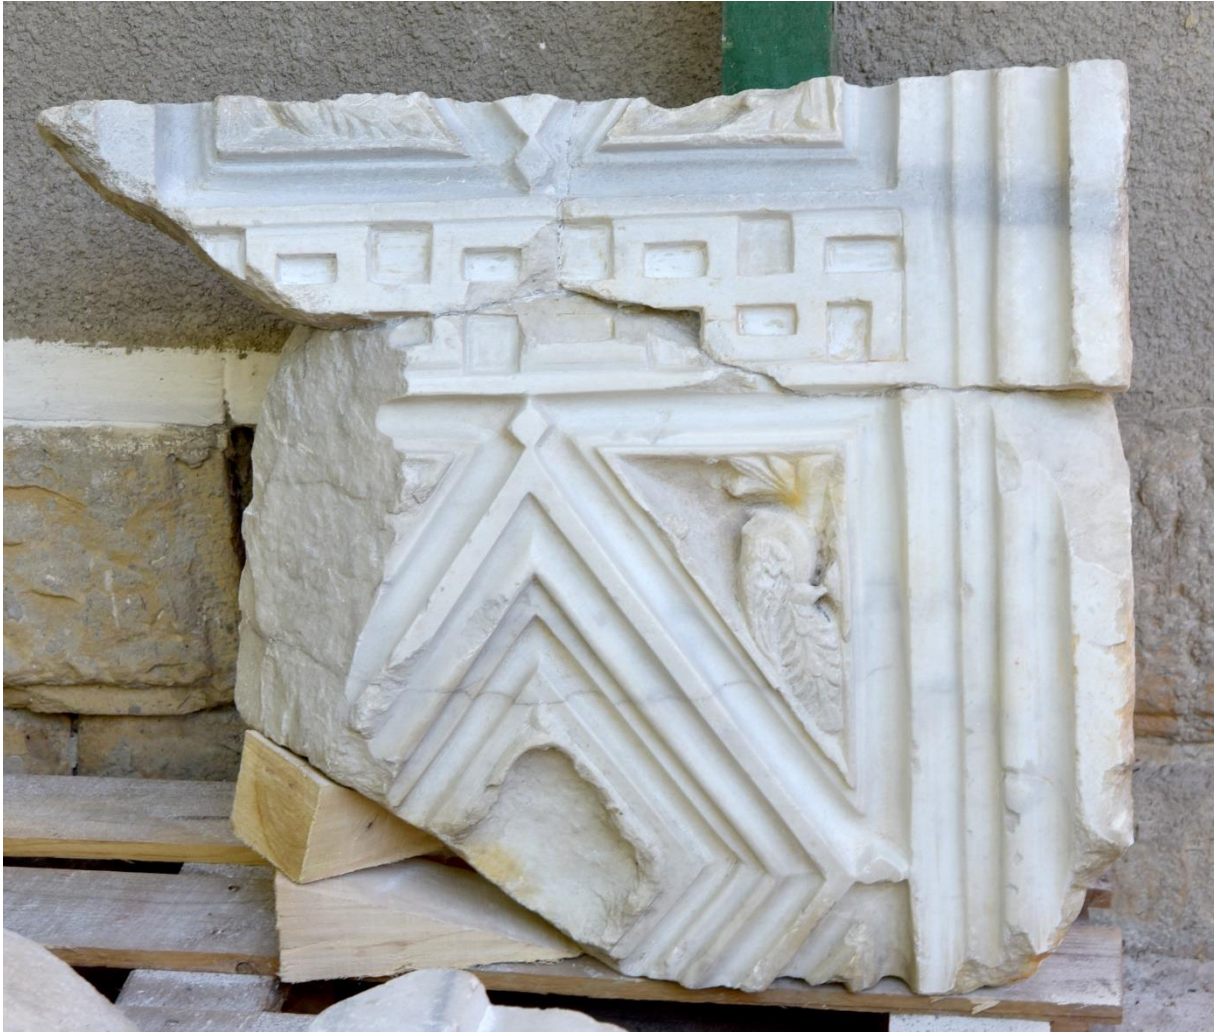
*Fot. 56 Fragment balustrady ambony po oczyszczeniu i sklejeniu zachowanych elementów*

Akepox 5010 firmy Akemi (Fot.56,57). Dla poprawienia parametrów wytrzymałości spoiny zastosowano bolce w włókna węglowego o średnicy 10 -18 mm. Ich długość i lokalizację dopasowywano indywidualnie do wielkości łączonych fragmentów kamienia. W dalszym toku postępowania konserwatorskiego wykonano próby dziesięciu różnych typów zapraw do uzupełnień drobnych ubytków w kamieniu a także przeznaczonych do odtworzenia niezachowanych partii dekoracji. Są to zaprawy w dwu rodzajach na bazie spoiw syntetycznych i mineralnych. Jako spoiwa mineralnego użyto cement biały portlandzki a syntetycznego żywicę akrylową Acrystal Materiaux Composites. Próbkę wykonano w trzech grupach. Pierwszą w postaci wzorców odlanych w formie do dalszych testów wytrzymałościowych (Fot. 25,26). Drugą w postaci próbnika na kamieniu w ekspozycji zewnętrznej w lapidarium bazy i na elementach balkonu w bazylice (Fot. 27,28). Trzecia to uzupełnienia spękań na kamiennych oryginalnych fragmentach złożonych w lapidarium w portyku w bazie archeologicznej, w ekspozycji zewnętrznej bazy archeologicznej i bazyliki (Fot. 29,30). Grupa ostatnia podana będzie testom starzeniowym w trybie rocznym. Dzięki badaniom testowych próbek możliwe będzie dobranie najodpowiedniejszego rodzaju zapraw do uzupełnień ubytków formy detalu architektonicznego i rzeźbiarskiego. Większość prac wykonywano na terenie bazy archeologicznej gdzie zgromadzono fragmenty balustrad, płyt okładzinowych boków, półkolumn oraz półkolistych cokołów pod amboną.

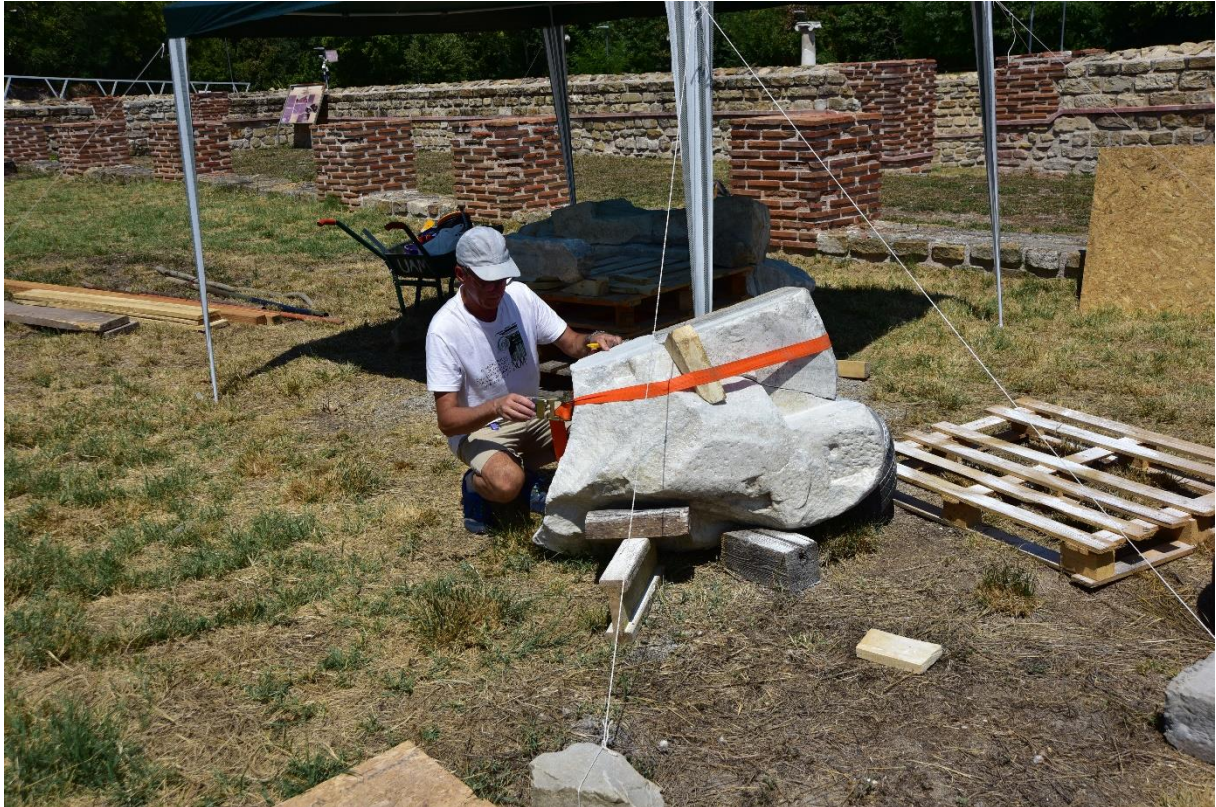
*Fot. 57 Spajanie elementów podstawy balkonu ambony*

Osobnym elementem zadania była konserwacja zachowanego i situ w bazylice monumentalnego fragmentu płyty balkonowej. Element zachował się w 7 fragmentach różnej wielkości. Przy czym największy z nich ma około 1,8 m długości ( Fot. 32). Prace konserwatorskie w tym wypadku wiązały się z wielokrotnym przemieszczaniem fragmentów. Z uwagi na ograniczenia dostępności terenu wszystkie czynności wykonywano ręcznie (bez dźwigów i podnośników), (Fot. 63). Na wstępie fragmenty po zadokumentowaniu i badaniach technologiczno-materiałoznawczych zostały umyte wodą pod kontrolowanym ciśnieniem. Nawarstwienia gipsowe na przełamach usunięto mechanicznie urządzeniem ultradźwiękowym. W tym sezonie zaplanowano i dokleiono mniejsze 4 fragmenty do dwu zasadniczych części balkonu (Fot. 57-60)<sup>5</sup>. Do spajania użyto Akepox 5010 firmy Akemi. W jednym przypadku dla wzmocnienia spoiny zastosowano bolce z włókna węglowego o średnicy 18mm i długości 300 mm. Jest to fragment narożny płyty balkonowej, który w przyszłości będzie ważnym elementem konstrukcyjnych ambony (Fot.57).

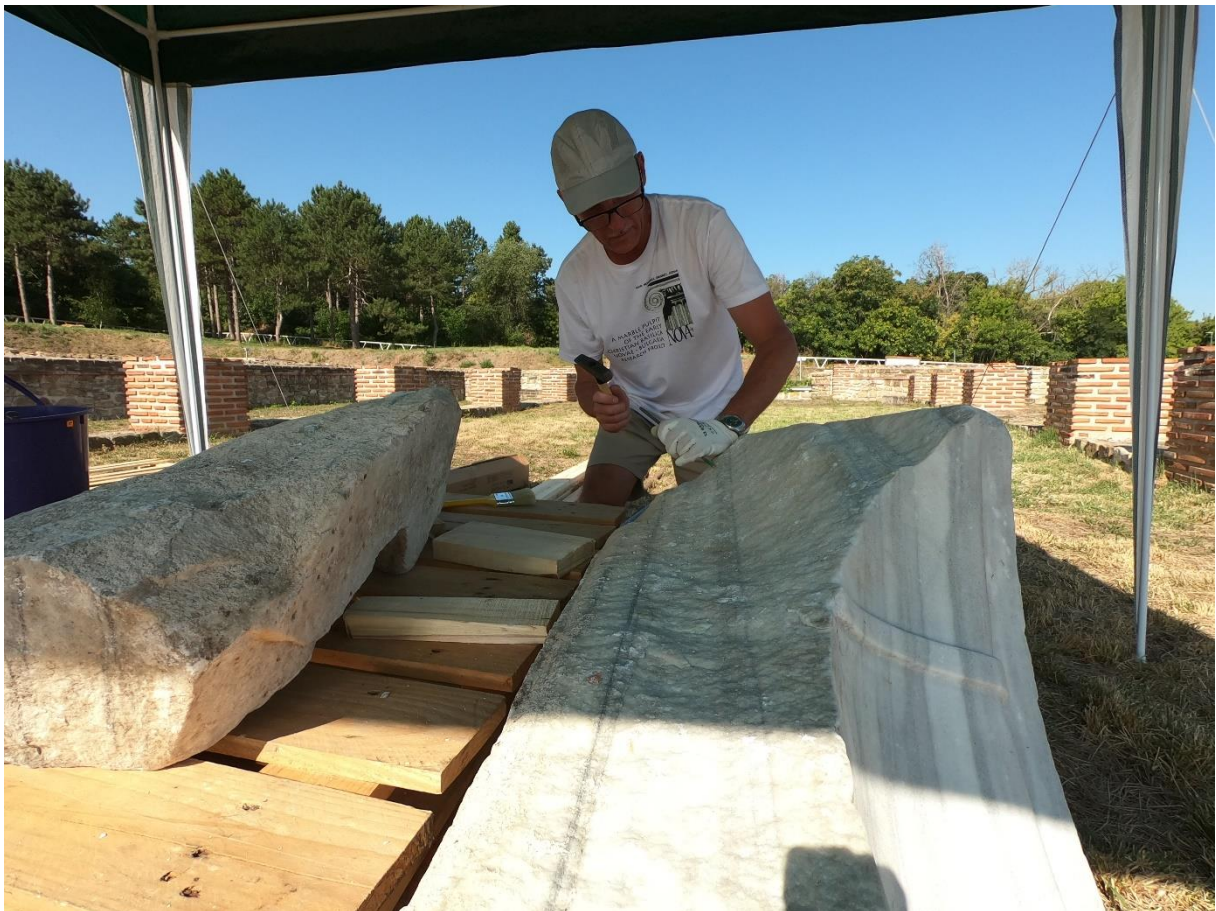
*Fot. 58 Usuwanie nawarstwień z wtórnych zapraw na płaszczyznach przełamu kamienia*

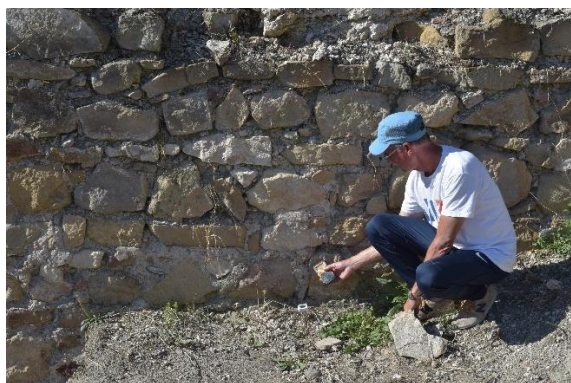
Fot. 27. Pomiary w pierwszej strefie

Pomiarów dokonano rejestrując odczyty z dwu urządzeń: mury metodą elektrooporową stosując miernik Brennenstuhl Feuchtigkeits-Detector MD, a wilgotność gruntu w pobliżu mierzono termohigrometrem elektrolitycznym do gleby. Rozkład wilgotności muru rejestrowano w pionowych osiach rozmieszczając w odstępach pomiarowe punktowe. Badania przeprowadzono w porze przedpołudniowej.

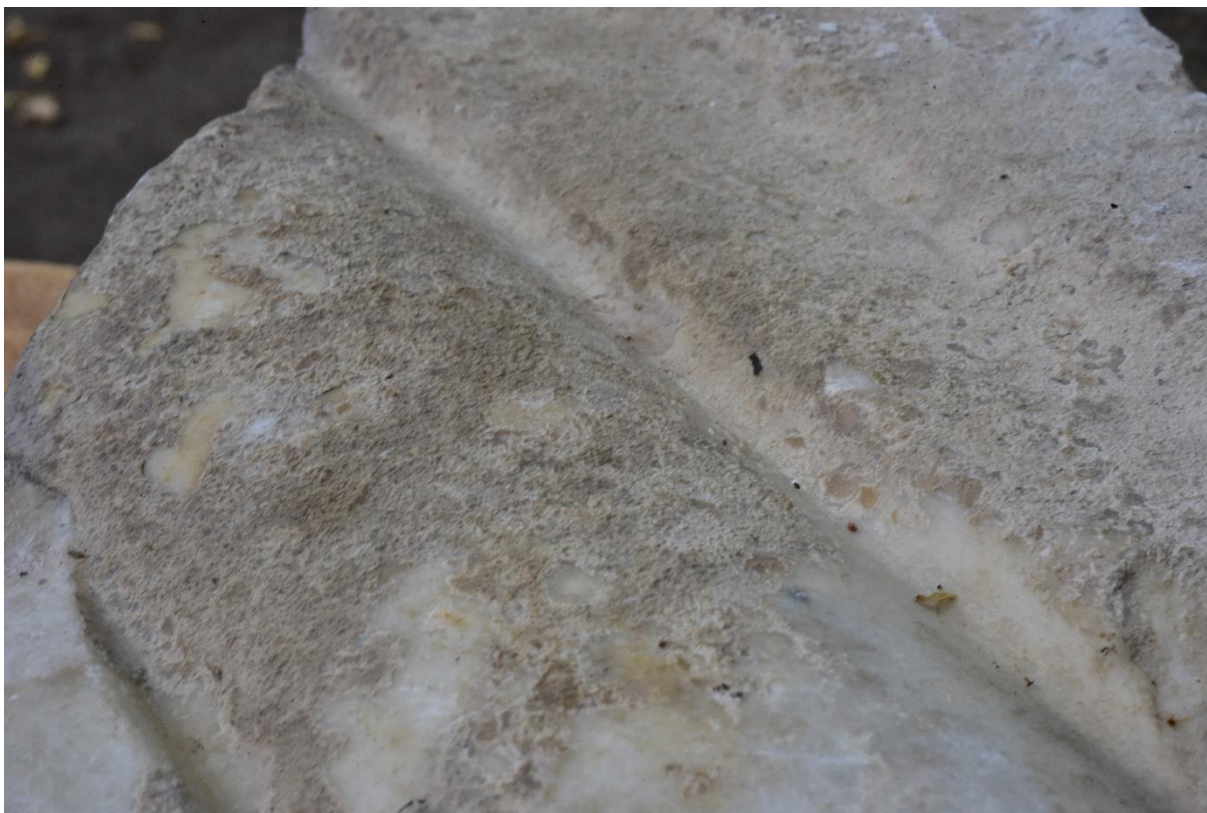
*Fot. 13 Fragment oprawy schodów ambony, szkodliwe nawarstwienia węglanowe, zbliżenie. Stan 2024*

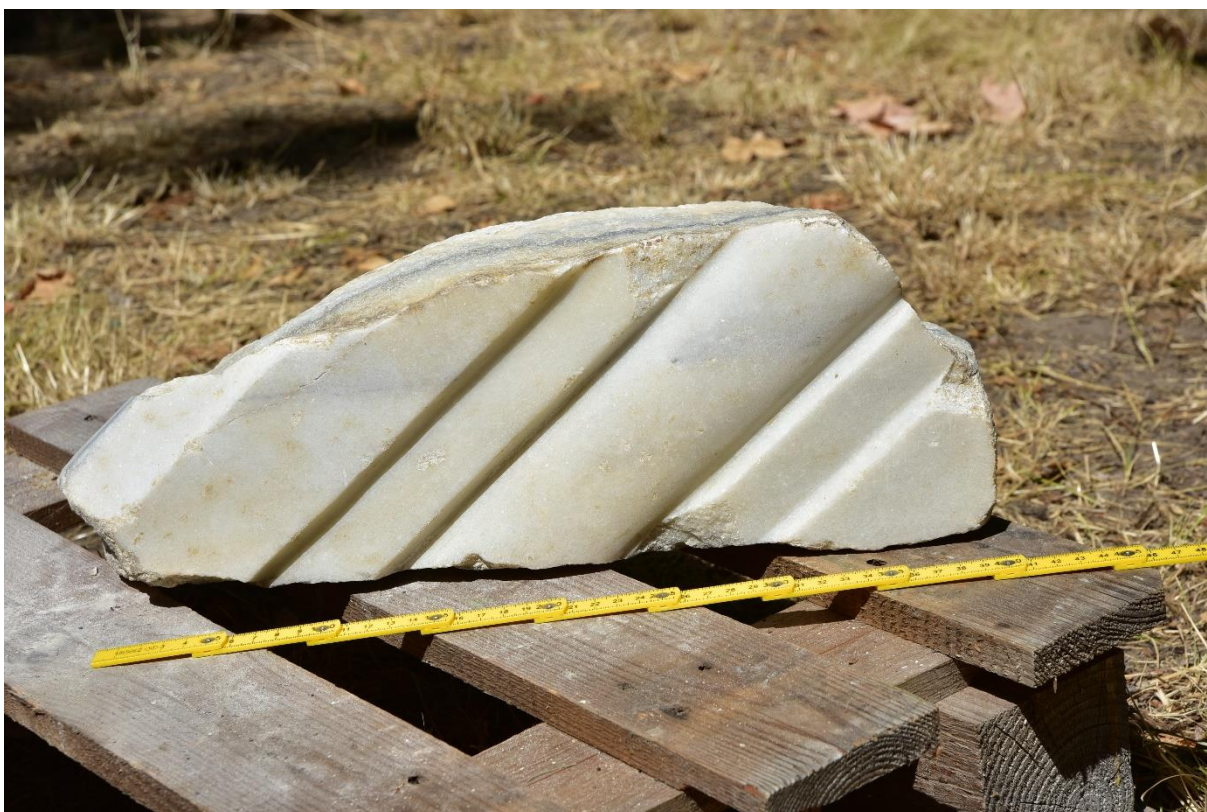
*Fot. 15 Fragment oprawy schodów ambony, stan po oczyszczeniu 2024*

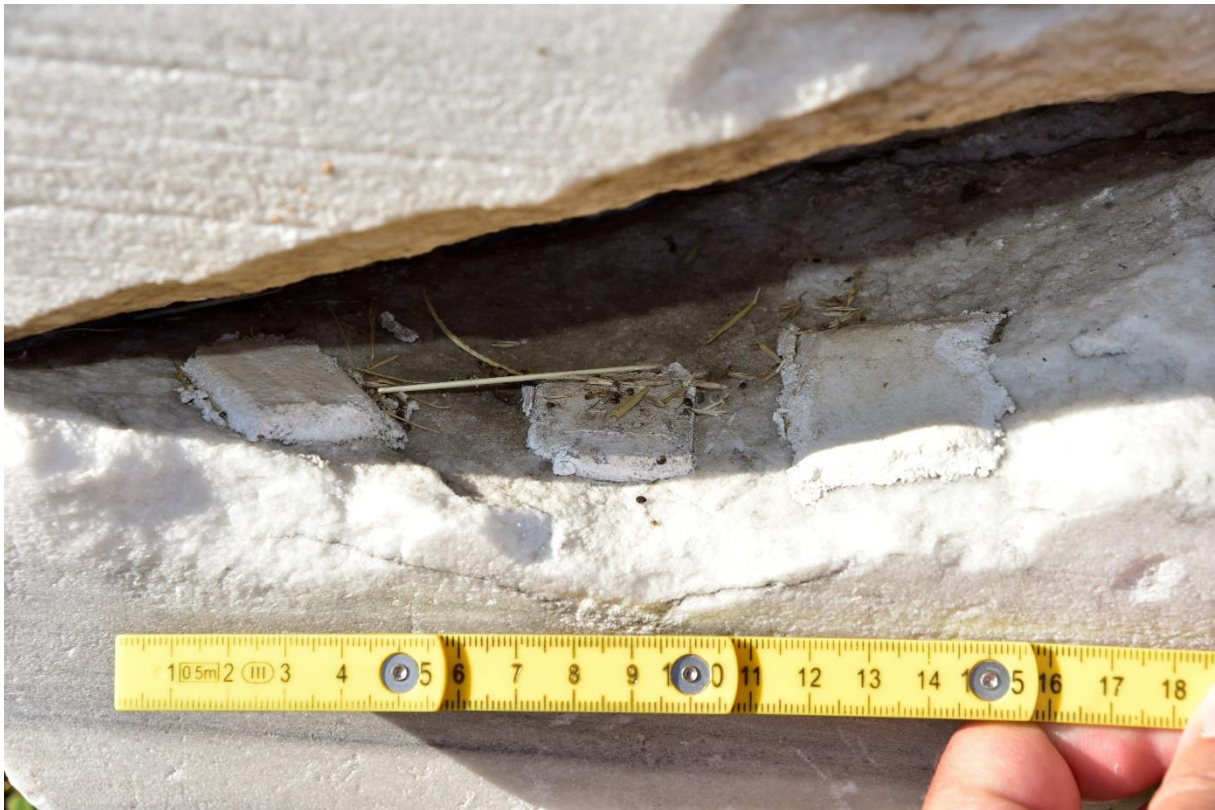
Fot. 31 Fragment balkonu ambony w nawie głównej Bazyliki Wielkiej w Novae. Lokalizacja próbek P6, P1, P9. 2024

Generalnie obserwuje się postępującą degradację niektórych próbek. Dotyczy to głównie tych aplikowanych na części balkonowej eksponowanej na terenie Bazyliki. Najgorzej testy starzeniowe znosi próbka P1 (o spoiwie cementowym). Przy czym ta sama zaprawa użyta w małej masie (aplikowana w innej części obiektu w szczelinach) zachowuje się lepiej. Brak w niej spękań strukturalnych natomiast jest nieznacznie wypłukiwana przez deszcze. W przypadku próbek w których zastosowano spoiwo akrylowe zauważalne jest drobne wykruszanie się krawędzi (np. próbka P7 w szczelinie elementu balkonu w Bazylice – (Fot. 35,36). Natomiast próbki o większej masie zachowują się bez zauważalnych zmian (Fot.30,31). Zauważalna jest kwestia osadzania się zanieczyszczeń na powierzchni próbek
